## INFORME TÉCNICO DE FISCALIZACIÓN AMBIENTAL

**CES VICTORIA (RNA 110680)**

**DTM-2025-642-XI-RCA**

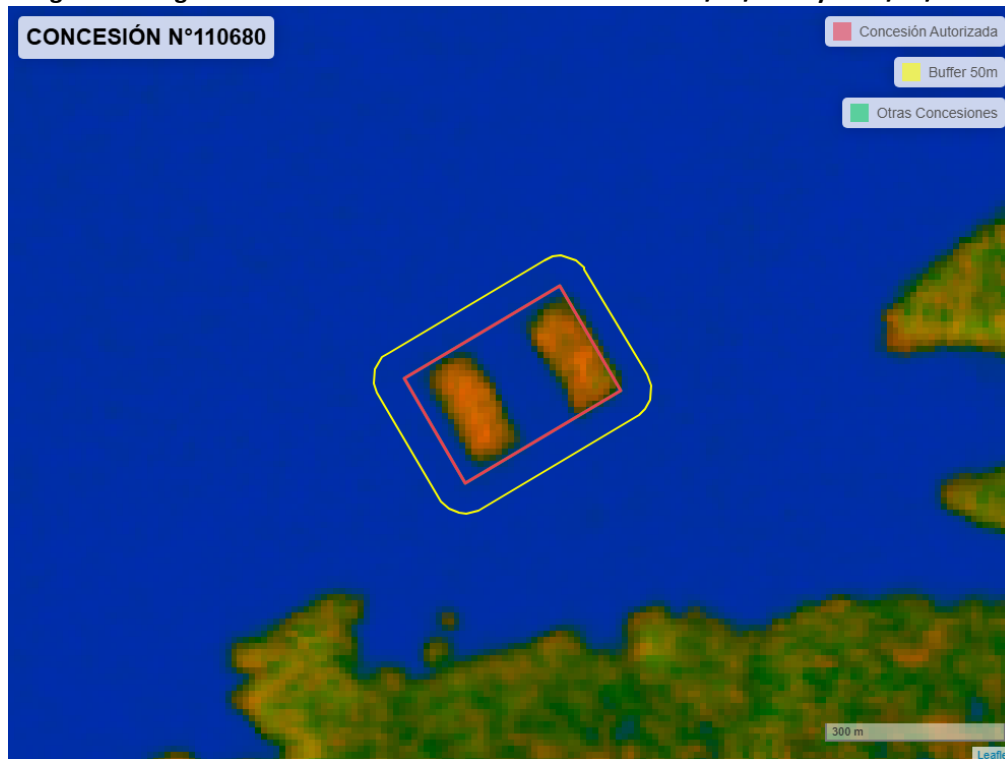
**Figura 3. Imagen satelital del monitoreo realizado entre el 01/04/2025 y el 31/05/2025**

| Período/Fecha | Resultado módulo(s) de cultivo | Resultado estructura(s) de apoyo |
|---|---|---|
| Entre el 01/04/2025 y el 31/05/2025 | Se identifica la presencia de módulos de cultivo de peces dentro de los límites de concesión. | Se identifica la ausencia de estructura(s) de apoyo dentro de los límites de concesión. |

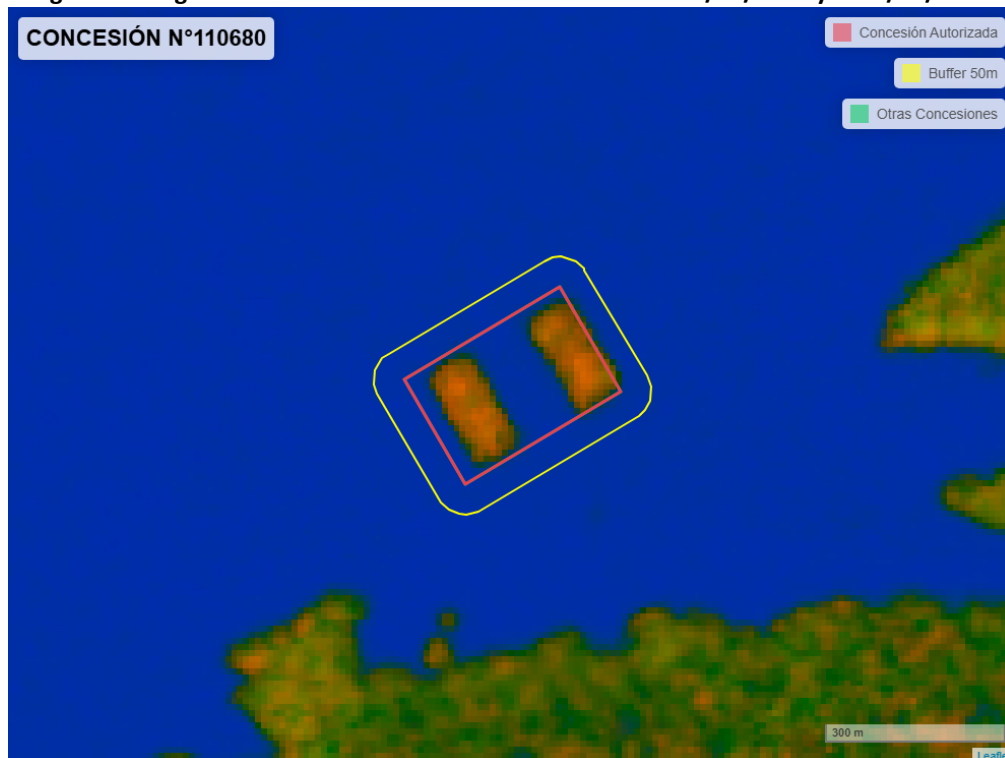
**Figura 4. Imagen satelital del monitoreo realizado entre el 01/08/2025 y el 30/09/2025**

| Período/Fecha | Resultado módulo(s) de cultivo | Resultado estructura(s) de apoyo |
|---|---|---|
| Entre el 01/08/2025 y el 30/09/2025 | Se identifica la presencia de módulos de cultivo de peces dentro de los límites de concesión. | Se identifica la ausencia de estructura(s) de apoyo dentro de los límites de concesión. |
