## INFORME TÉCNICO DE FISCALIZACIÓN AMBIENTAL

**CES CANALAD 1 (RNA 110683)**

**DTM-2025-645-XI-RCA**

Fecha creación: 11-12-2025

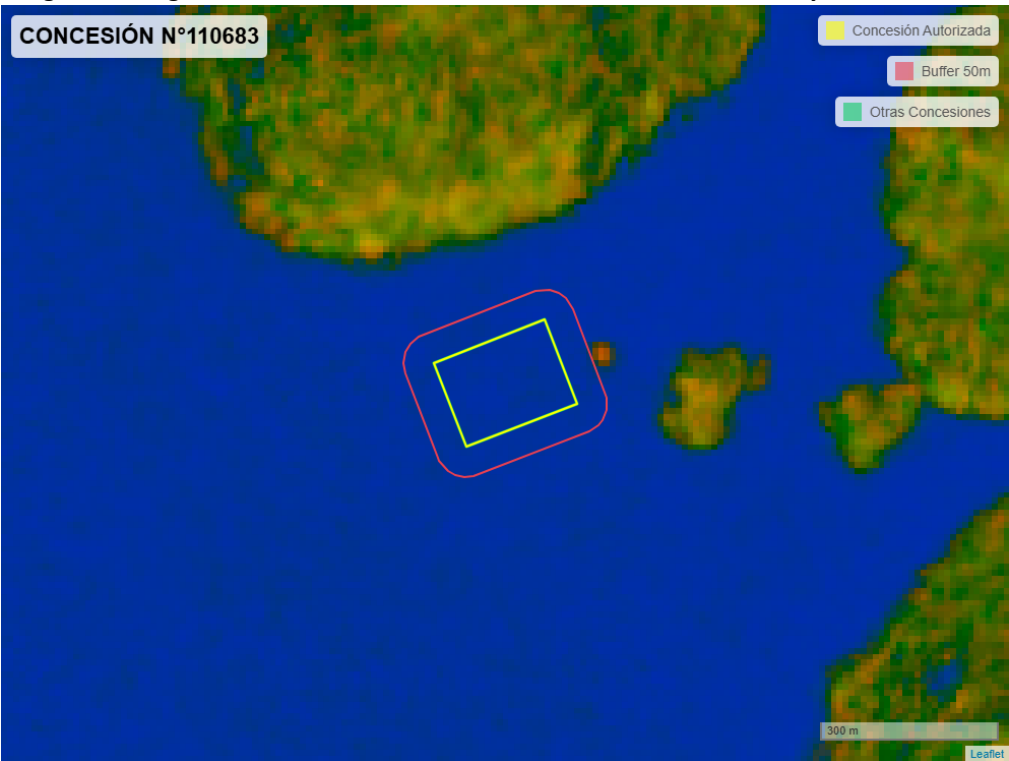
Figura 2. Imagen satelital del monitoreo realizado entre el 01/01/2025 y el 28/02/2025

| Período/Fecha | Resultado módulo(s) de cultivo | Resultado estructura(s) de apoyo |
|---|---|---|
| Entre el 01/01/2025 y el 28/02/2025 | Se identifica la ausencia de módulos de cultivo de peces dentro de los límites de concesión. | Se identifica la ausencia de estructura(s) de apoyo dentro de los límites de concesión. |

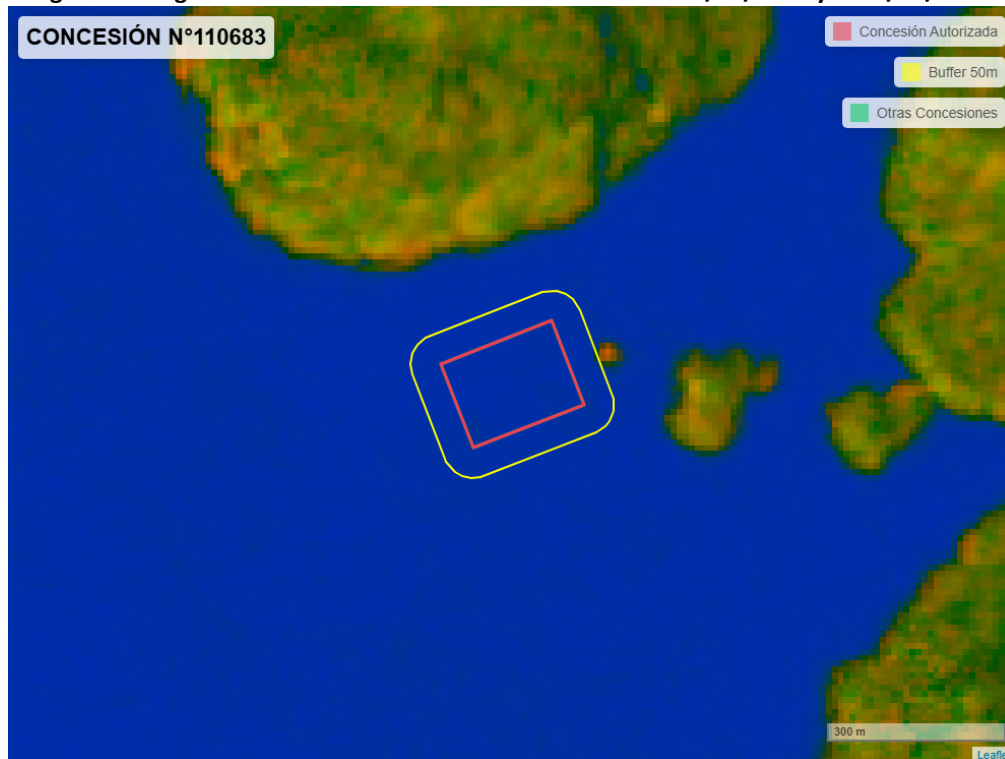
**Figura 3. Imagen satelital del monitoreo realizado entre el 01/04/2025 y el 31/05/2025**

| Período/Fecha | Resultado módulo(s) de cultivo | Resultado estructura(s) de apoyo |
|---|---|---|
| Entre el 01/04/2025 y el 31/05/2025 | Se identifica la ausencia de módulos de cultivo de peces dentro de los límites de concesión. | Se identifica la ausencia de estructura(s) de apoyo dentro de los límites de concesión. |

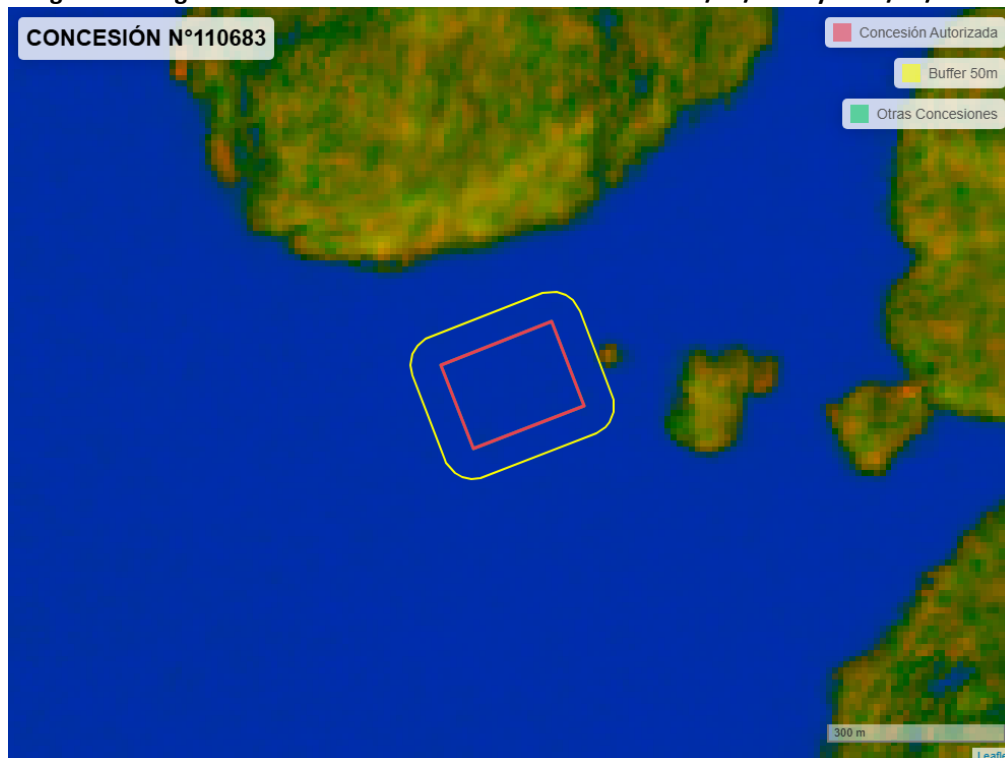
**Figura 4. Imagen satelital del monitoreo realizado entre el 01/08/2025 y el 30/09/2025**

| Período/Fecha | Resultado módulo(s) de cultivo | Resultado estructura(s) de apoyo |
|---|---|---|
| Entre el 01/08/2025 y el 30/09/2025 | Se identifica la ausencia de módulos de cultivo de peces dentro de los límites de concesión. | Se identifica la ausencia de estructura(s) de apoyo dentro de los límites de concesión. |
