## INFORME TÉCNICO DE FISCALIZACIÓN AMBIENTAL

**CES VALVERDE (RNA 110684)**

**DTM-2025-646-XI-RCA**

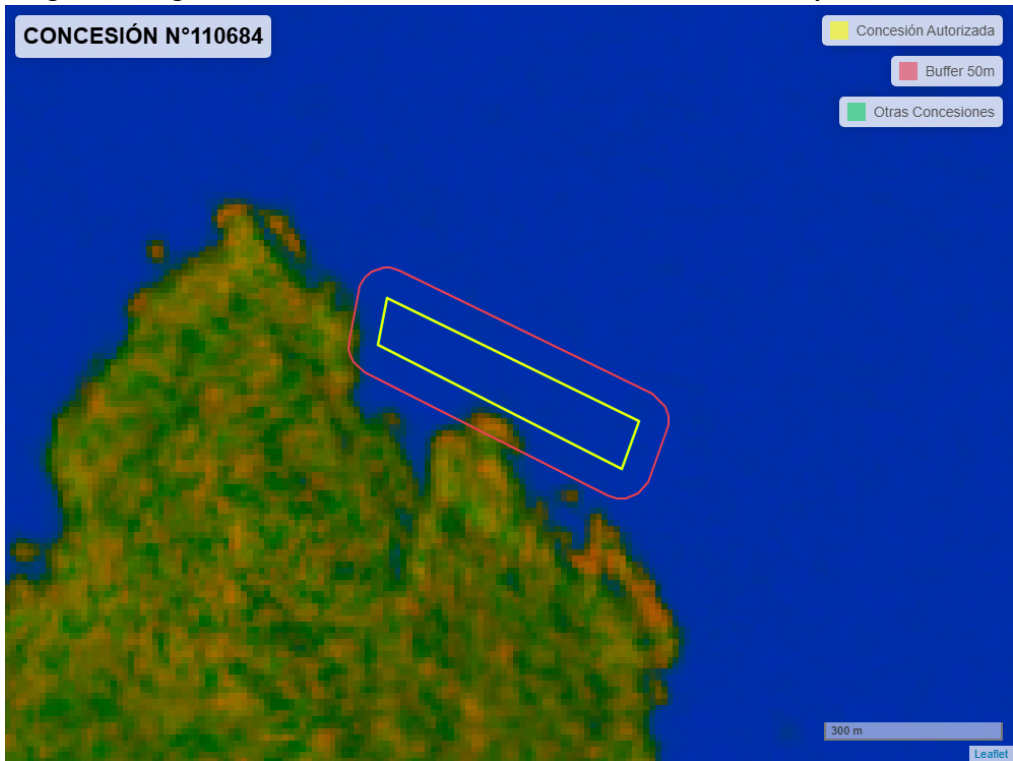
Figura 2. Imagen satelital del monitoreo realizado entre el 01/01/2025 y el 28/02/2025

| Período/Fecha | Resultado módulo(s) de cultivo | Resultado estructura(s) de apoyo |
|---|---|---|
| Entre el 01/01/2025 y el 28/02/2025 | Se identifica la ausencia de módulos de cultivo de peces dentro de los límites de concesión. | Se identifica la ausencia de estructura(s) de apoyo dentro de los límites de concesión. |

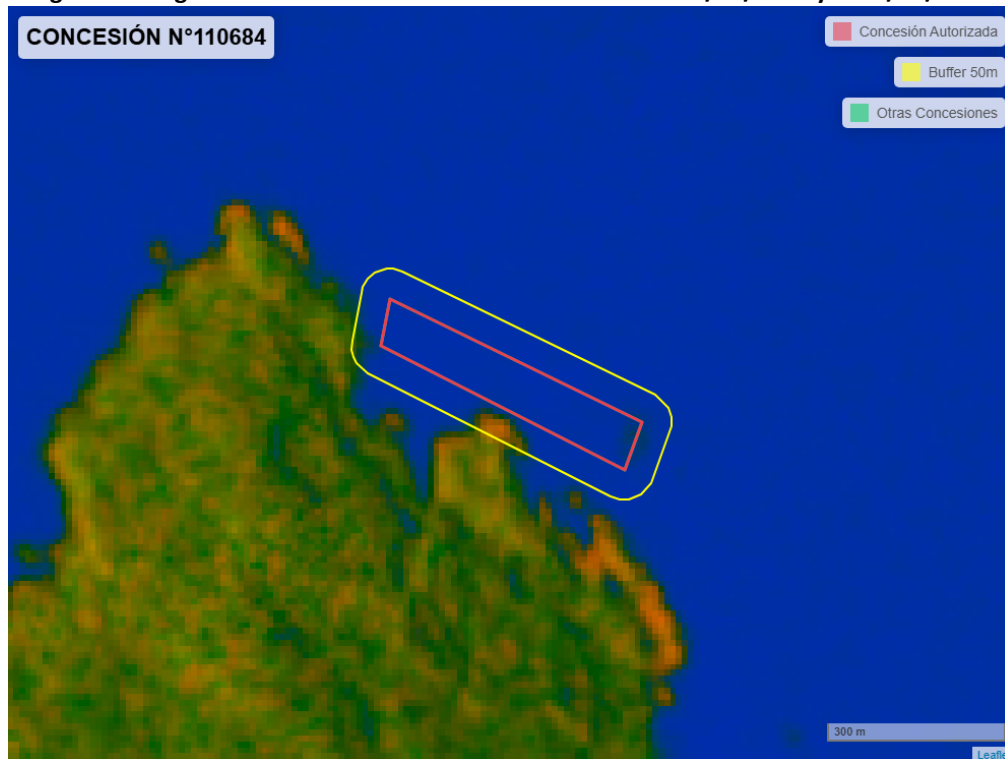
**Figura 3. Imagen satelital del monitoreo realizado entre el 01/04/2025 y el 31/05/2025**

| Período/Fecha | Resultado módulo(s) de cultivo | Resultado estructura(s) de apoyo |
|---|---|---|
| Entre el 01/04/2025 y el 31/05/2025 | Se identifica la ausencia de módulos de cultivo de peces dentro de los límites de concesión. | Se identifica la ausencia de estructura(s) de apoyo dentro de los límites de concesión. |

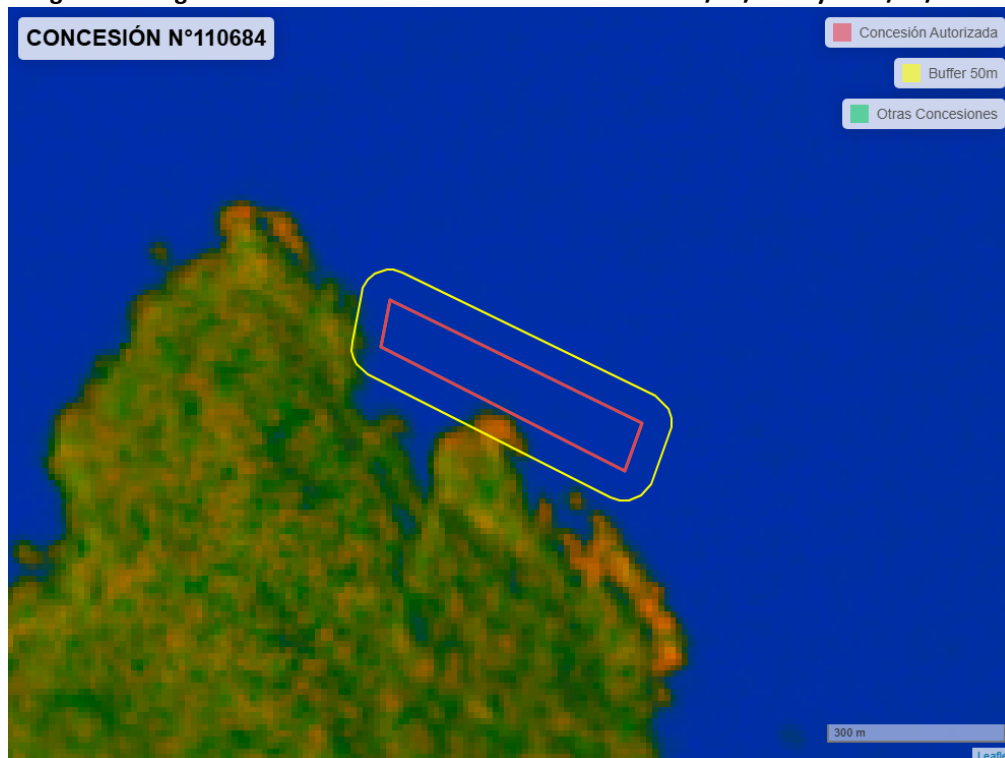
**Figura 4. Imagen satelital del monitoreo realizado entre el 01/08/2025 y el 30/09/2025**

| Período/Fecha | Resultado módulo(s) de cultivo | Resultado estructura(s) de apoyo |
|---|---|---|
| Entre el 01/08/2025 y el 30/09/2025 | Se identifica la ausencia de módulos de cultivo de peces dentro de los límites de concesión. | Se identifica la ausencia de estructura(s) de apoyo dentro de los límites de concesión. |
