## INFORME TÉCNICO DE FISCALIZACIÓN AMBIENTAL

**CES VALVERDE 3 (RNA 110685)**

**DTM-2025-647-XI-RCA**

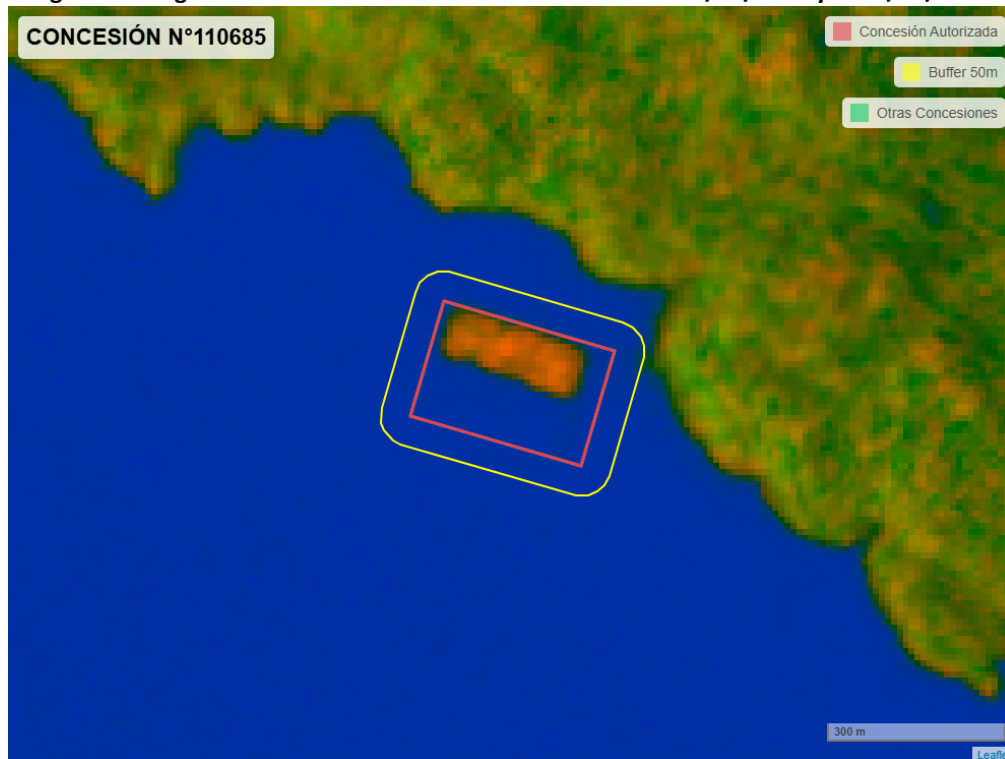
**Figura 3. Imagen satelital del monitoreo realizado entre el 01/04/2025 y el 31/05/2025**

| Período/Fecha | Resultado módulo(s) de cultivo | Resultado estructura(s) de apoyo |
|---|---|---|
| Entre el 01/04/2025 y el 31/05/2025 | Se identifica la presencia de módulos de cultivo de peces dentro de los límites de concesión. | Se identifica la ausencia de estructura(s) de apoyo dentro de los límites de concesión. |

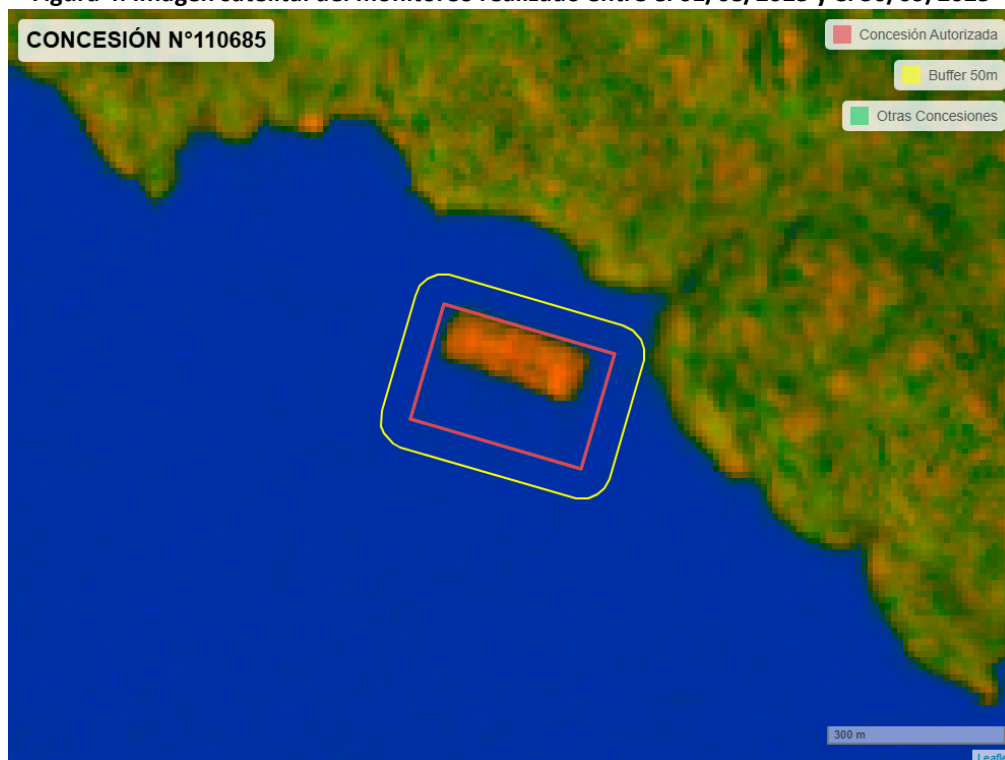
**Figura 4. Imagen satelital del monitoreo realizado entre el 01/08/2025 y el 30/09/2025**

| Período/Fecha | Resultado módulo(s) de cultivo | Resultado estructura(s) de apoyo |
|---|---|---|
| Entre el 01/08/2025 y el 30/09/2025 | Se identifica la presencia de módulos de cultivo de peces dentro de los límites de concesión. | Se identifica la ausencia de estructura(s) de apoyo dentro de los límites de concesión. |
