## INFORME TÉCNICO DE FISCALIZACIÓN AMBIENTAL

**CES BAEZA (RNA 110687)**

**DTM-2025-649-XI-RCA**

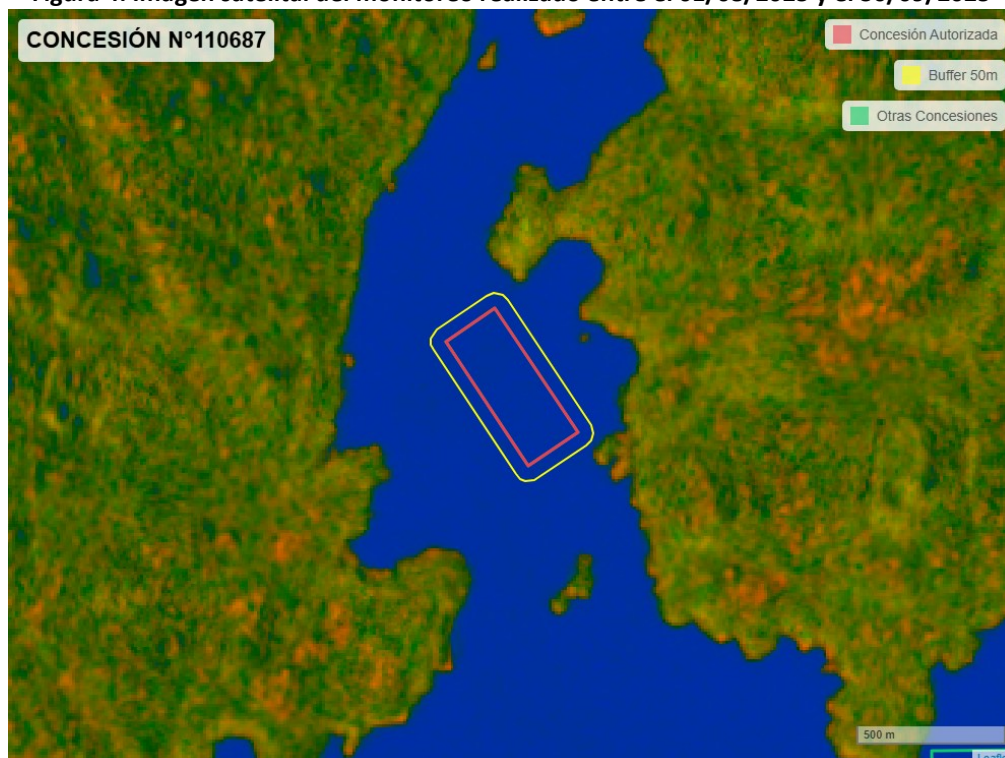
**Figura 4. Imagen satelital del monitoreo realizado entre el 01/08/2025 y el 30/09/2025**

| Período/Fecha | Resultado módulo(s) de cultivo | Resultado estructura(s) de apoyo |
|---|---|---|
| Entre el 01/08/2025 y el 30/09/2025 | Se identifica la ausencia de módulos de cultivo de peces dentro de los límites de concesión. | Se identifica la ausencia de estructura(s) de apoyo dentro de los límites de concesión. |
