Superintendencia del Medio Ambiente  
Gobierno de Chile

## INFORME TÉCNICO DE FISCALIZACIÓN AMBIENTAL

**CES LUZ 1 (RNA 110698)**

**DTM-2025-659-XI-RCA**

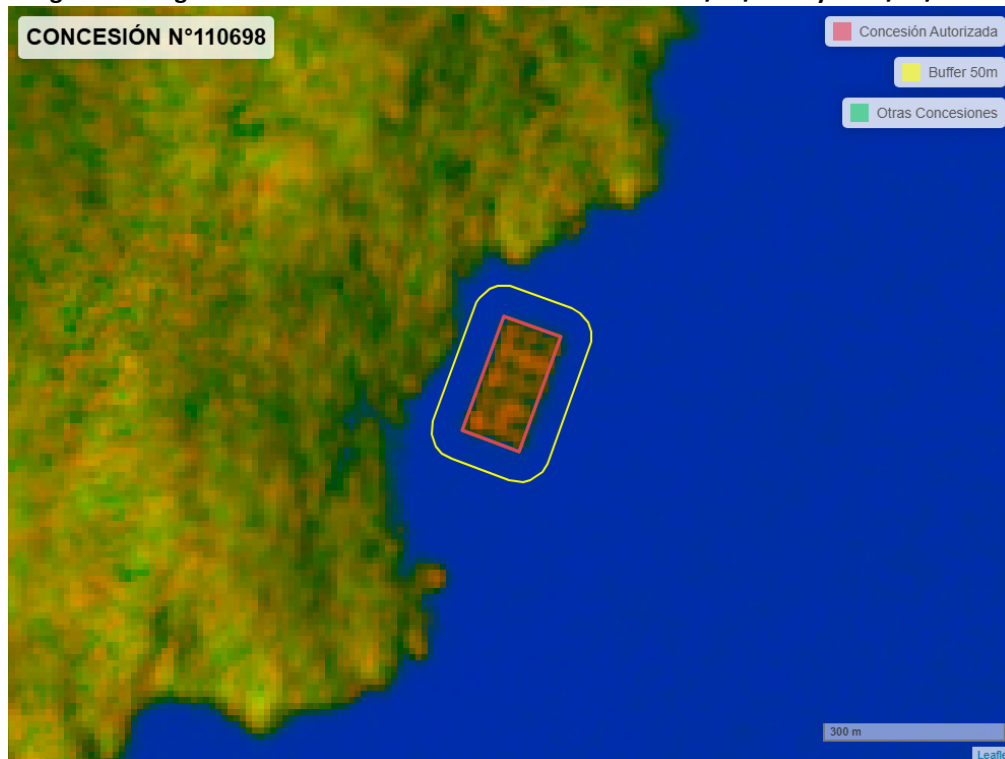
**Figura 3. Imagen satelital del monitoreo realizado entre el 01/04/2025 y el 31/05/2025**

| Período/Fecha | Resultado módulo(s) de cultivo | Resultado estructura(s) de apoyo |
|---|---|---|
| Entre el 01/04/2025 y el 31/05/2025 | Se identifica la presencia de módulos de cultivo de peces dentro de los límites de concesión. | Se identifica la ausencia de estructura(s) de apoyo dentro de los límites de concesión. |

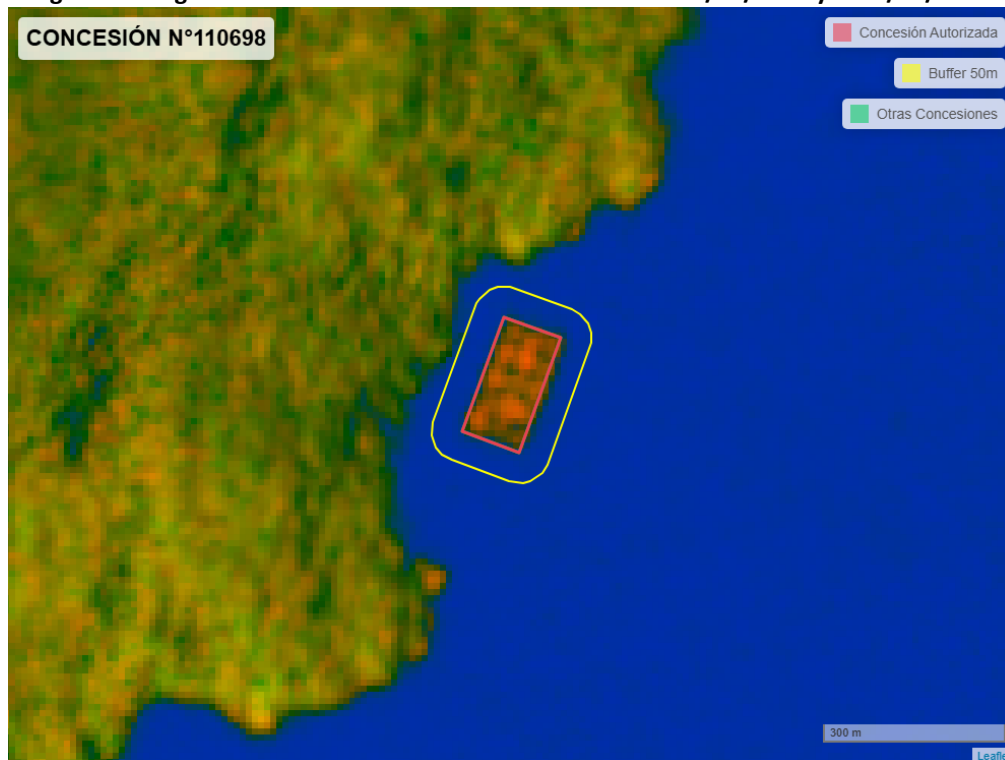
**Figura 4. Imagen satelital del monitoreo realizado entre el 01/08/2025 y el 30/09/2025**

| Período/Fecha | Resultado módulo(s) de cultivo | Resultado estructura(s) de apoyo |
|---|---|---|
| Entre el 01/08/2025 y el 30/09/2025 | Se identifica la presencia de módulos de cultivo de peces dentro de los límites de concesión. | Se identifica la ausencia de estructura(s) de apoyo dentro de los límites de concesión. |
