## INFORME TÉCNICO DE FISCALIZACIÓN AMBIENTAL

**CES GERTRUDIS 1 (RNA 110708)**

**DTM-2025-666-XI-RCA**

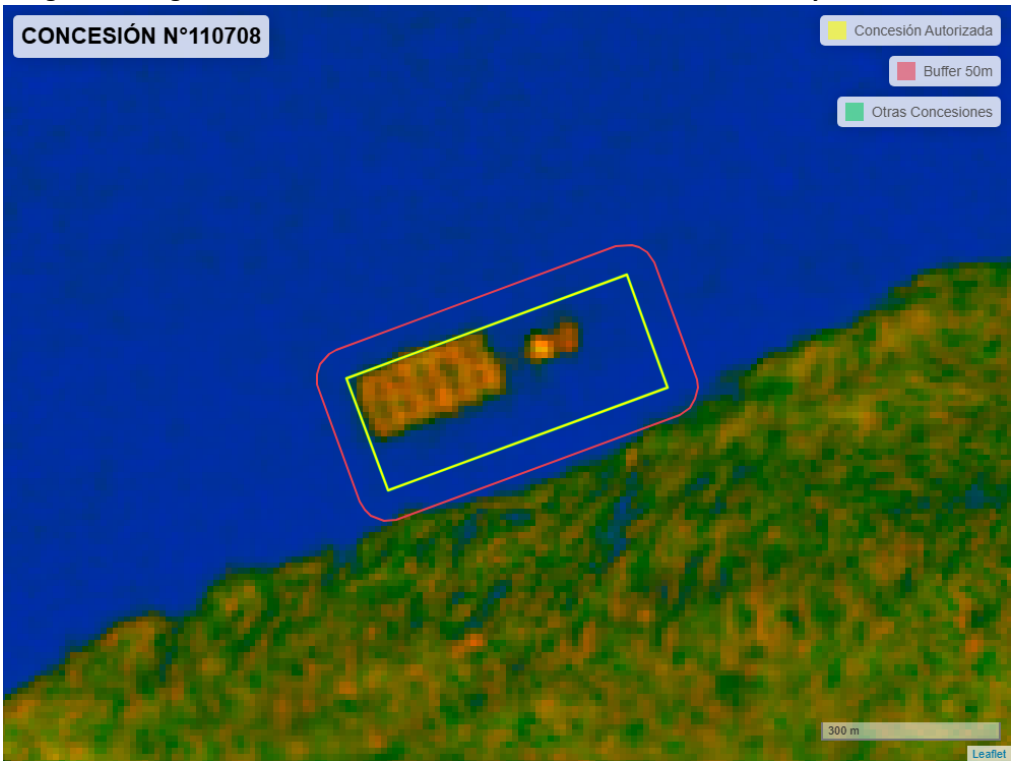
Figura 2. Imagen satelital del monitoreo realizado entre el 01/01/2025 y el 28/02/2025

| Período/Fecha | Resultado módulo(s) de cultivo | Resultado estructura(s) de apoyo |
|---|---|---|
| Entre el 01/01/2025 y el 28/02/2025 | Se identifica la presencia de módulos de cultivo de peces dentro de los límites de concesión. | Se identifica la presencia de estructura(s) de apoyo dentro de los límites de concesión. |
