## INFORME TÉCNICO DE FISCALIZACIÓN AMBIENTAL

**CES BURR (RNA 110709)**

**DTM-2025-667-XI-RCA**

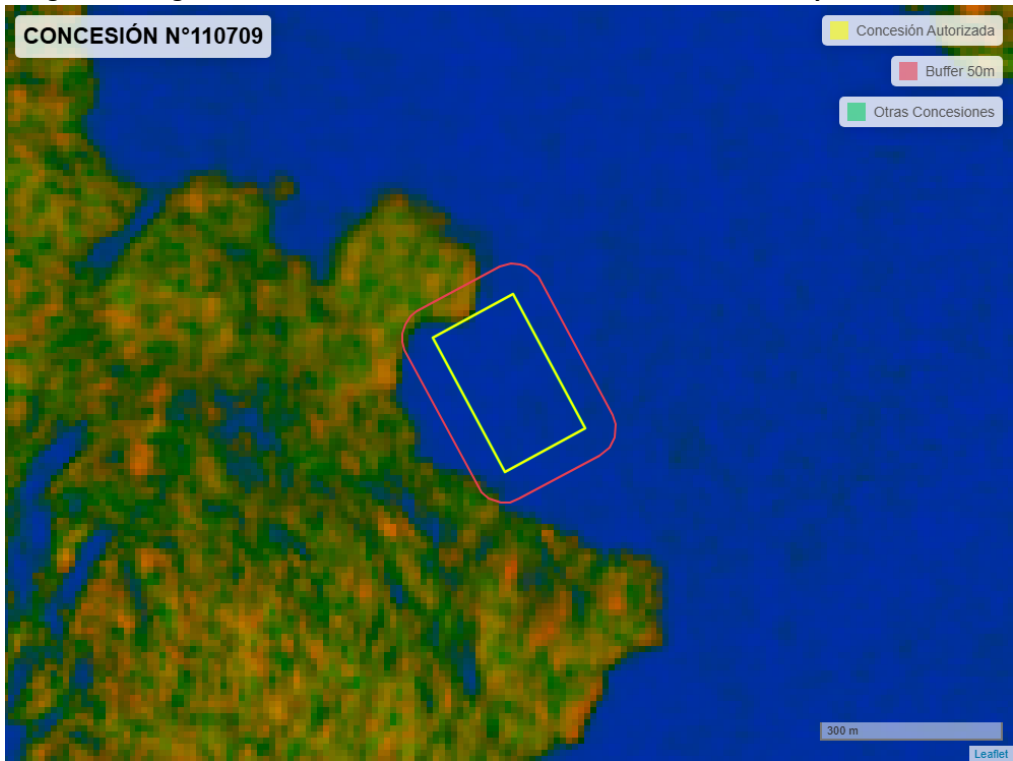
Figura 2. Imagen satelital del monitoreo realizado entre el 01/01/2025 y el 28/02/2025

| Período/Fecha | Resultado módulo(s) de cultivo | Resultado estructura(s) de apoyo |
|---|---|---|
| Entre el 01/01/2025 y el 28/02/2025 | Se identifica la ausencia de módulos de cultivo de peces dentro de los límites de concesión. | Se identifica la ausencia de estructura(s) de apoyo dentro de los límites de concesión. |

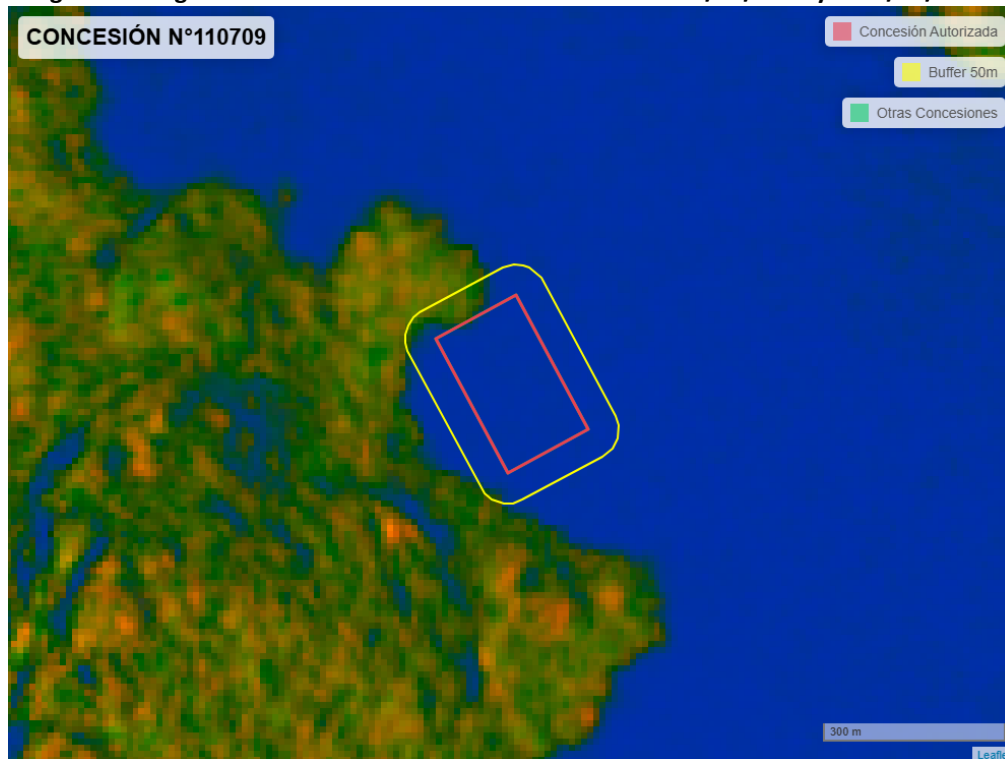
**Figura 3. Imagen satelital del monitoreo realizado entre el 01/04/2025 y el 31/05/2025**

| Período/Fecha | Resultado módulo(s) de cultivo | Resultado estructura(s) de apoyo |
|---|---|---|
| Entre el 01/04/2025 y el 31/05/2025 | Se identifica la ausencia de módulos de cultivo de peces dentro de los límites de concesión. | Se identifica la ausencia de estructura(s) de apoyo dentro de los límites de concesión. |

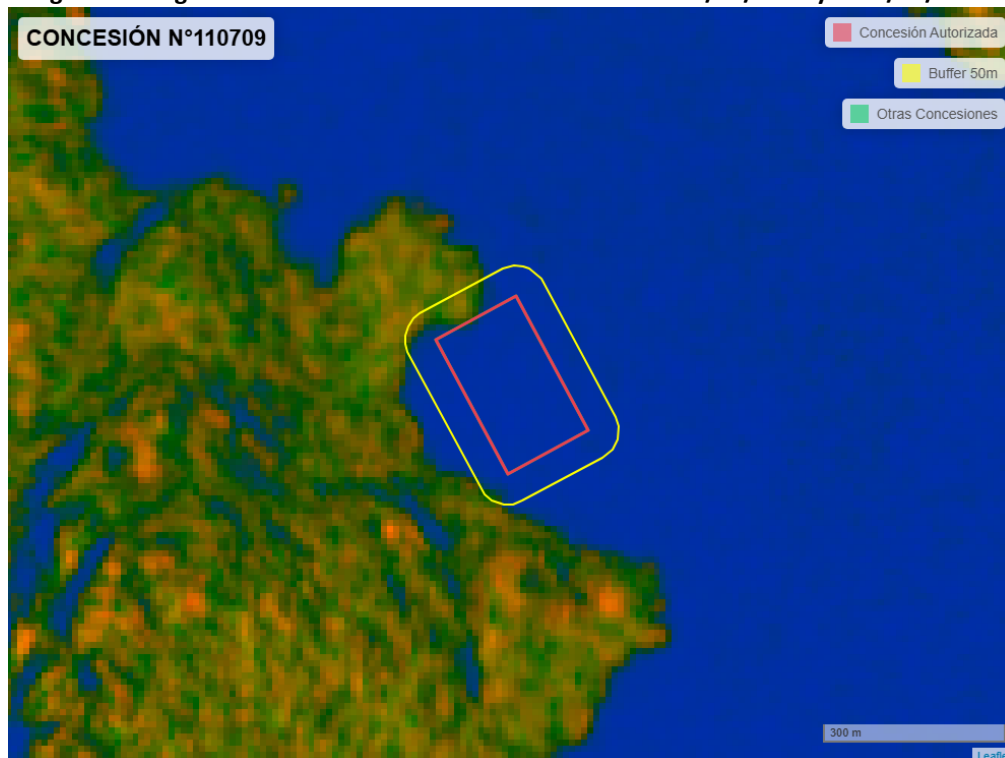
**Figura 4. Imagen satelital del monitoreo realizado entre el 01/08/2025 y el 30/09/2025**

| Período/Fecha | Resultado módulo(s) de cultivo | Resultado estructura(s) de apoyo |
|---|---|---|
| Entre el 01/08/2025 y el 30/09/2025 | Se identifica la ausencia de módulos de cultivo de peces dentro de los límites de concesión. | Se identifica la ausencia de estructura(s) de apoyo dentro de los límites de concesión. |
