## INFORME TÉCNICO DE FISCALIZACIÓN AMBIENTAL

**CES JESUS 2 (RNA 110713)**

**DTM-2025-671-XI-RCA**

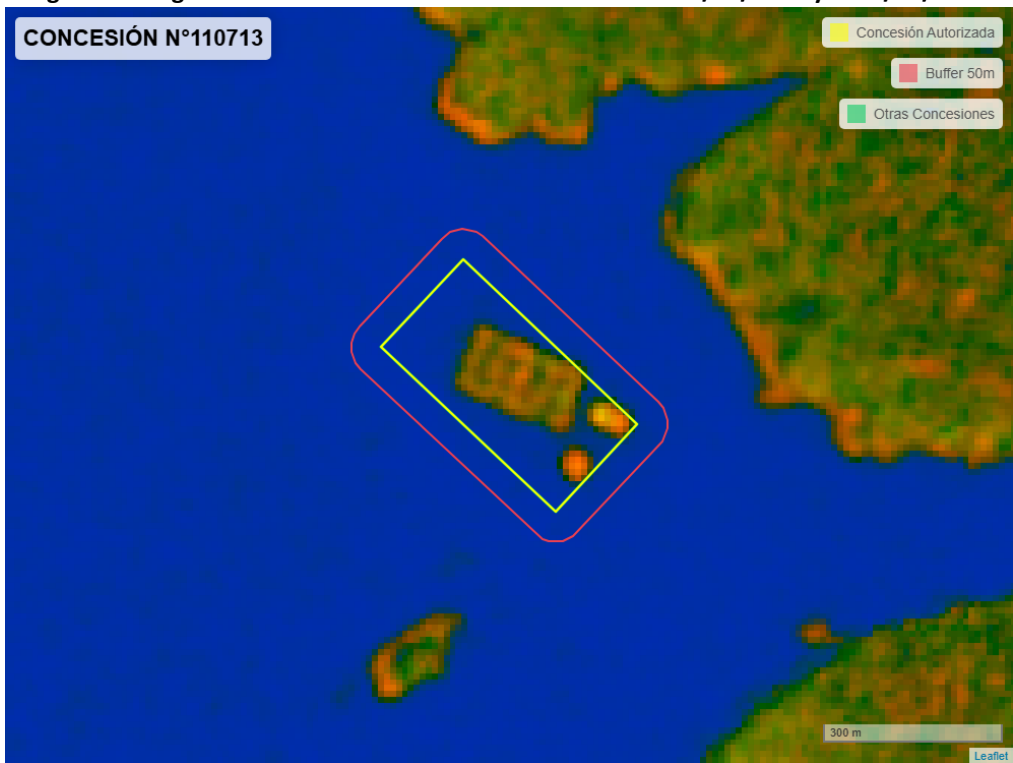
Figura 2. Imagen satelital del monitoreo realizado entre el 01/01/2025 y el 28/02/2025

| Período/Fecha | Resultado módulo(s) de cultivo | Resultado estructura(s) de apoyo |
|---|---|---|
| Entre el 01/01/2025 y el 28/02/2025 | Se identifica la presencia de módulos de cultivo de peces dentro de los límites de concesión. | Se identifica la presencia de estructura(s) de apoyo dentro de los límites de concesión. |

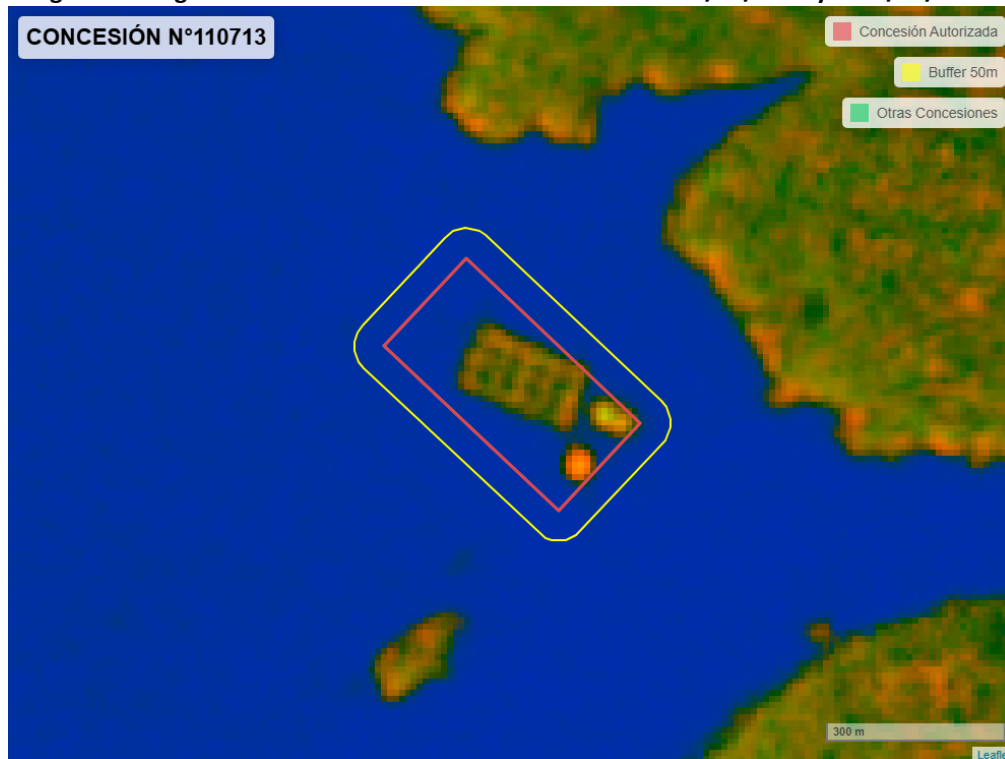
**Figura 3. Imagen satelital del monitoreo realizado entre el 01/04/2025 y el 31/05/2025**

| Período/Fecha | Resultado módulo(s) de cultivo | Resultado estructura(s) de apoyo |
|---|---|---|
| Entre el 01/04/2025 y el 31/05/2025 | Se identifica la presencia de módulos de cultivo de peces dentro de los límites de concesión. | Se identifica la presencia de estructura(s) de apoyo dentro de los límites de concesión. |

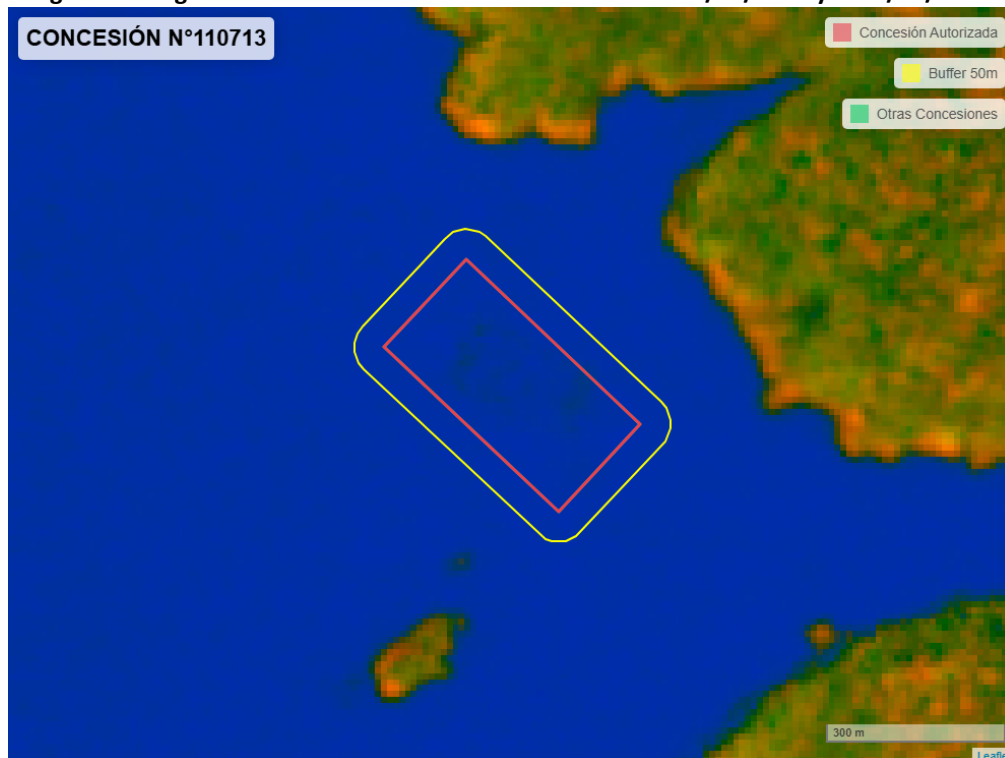
**Figura 4. Imagen satelital del monitoreo realizado entre el 01/08/2025 y el 30/09/2025**

| Período/Fecha | Resultado módulo(s) de cultivo | Resultado estructura(s) de apoyo |
|---|---|---|
| Entre el 01/08/2025 y el 30/09/2025 | Se identifica la ausencia de módulos de cultivo de peces dentro de los límites de concesión. | Se identifica la presencia de estructura(s) de apoyo dentro de los límites de concesión. |
