## INFORME TÉCNICO DE FISCALIZACIÓN AMBIENTAL

**CES TISNE (RNA 110718)**

**DTM-2025-675-XI-RCA**

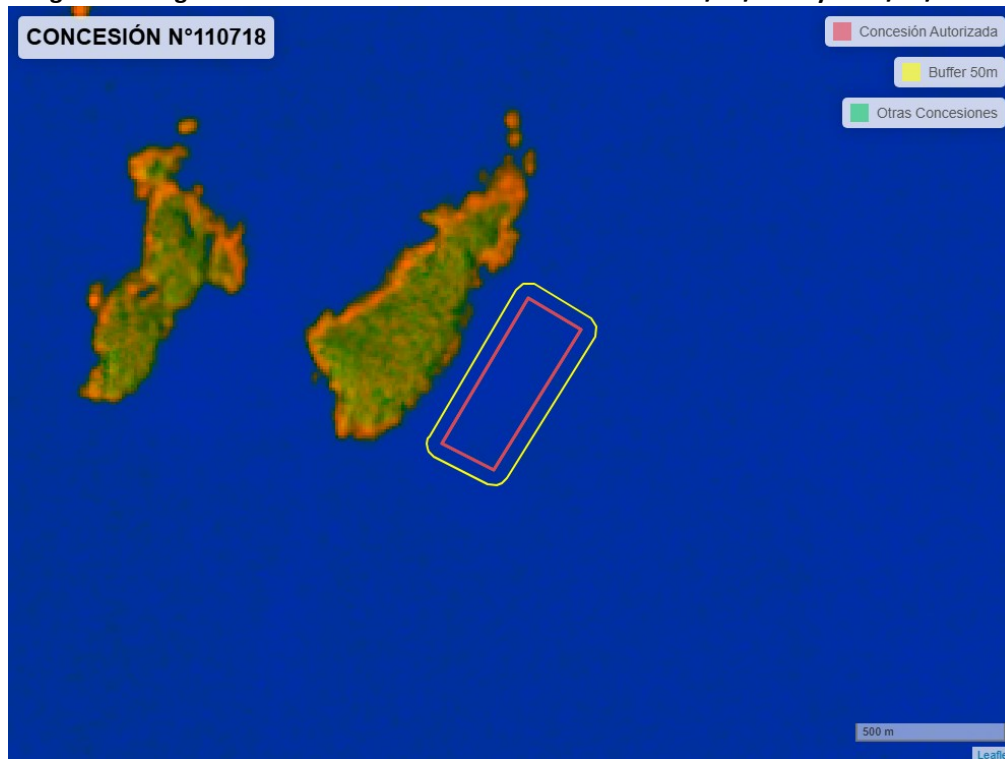
| Período/Fecha | Resultado módulo(s) de cultivo | Resultado estructura(s) de apoyo |
|---|---|---|
| Entre el 01/04/2025 y el 31/05/2025 | Se identifica la ausencia de módulos de cultivo de peces dentro de los límites de concesión. | Se identifica la ausencia de estructura(s) de apoyo dentro de los límites de concesión. |

**Figura 3. Imagen satelital del monitoreo realizado entre el 01/04/2025 y el 31/05/2025**
