## INFORME TÉCNICO DE FISCALIZACIÓN AMBIENTAL

**CES MATILDE 1 (RNA 110722)**

**DTM-2025-679-XI-RCA**

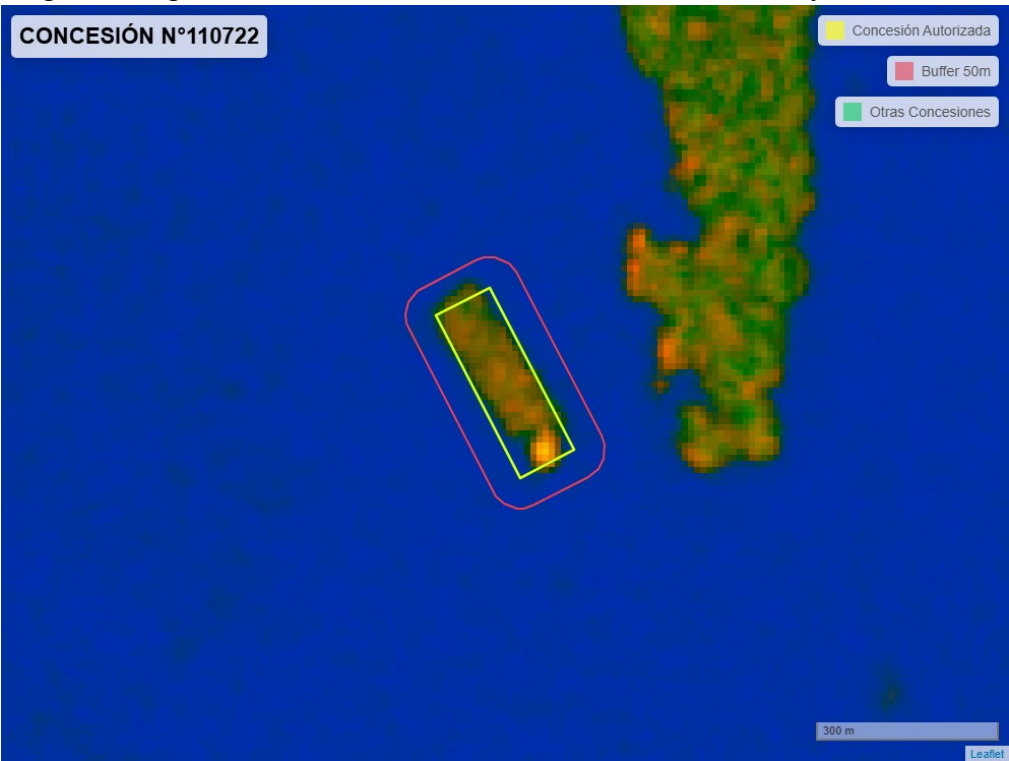
Figura 2. Imagen satelital del monitoreo realizado entre el 01/01/2025 y el 28/02/2025

| Período/Fecha | Resultado módulo(s) de cultivo | Resultado estructura(s) de apoyo |
|---|---|---|
| Entre el 01/01/2025 y el 28/02/2025 | Se identifica la presencia de módulos de cultivo de peces dentro de los límites de concesión. | Se identifica la presencia de estructura(s) de apoyo dentro de los límites de concesión. |

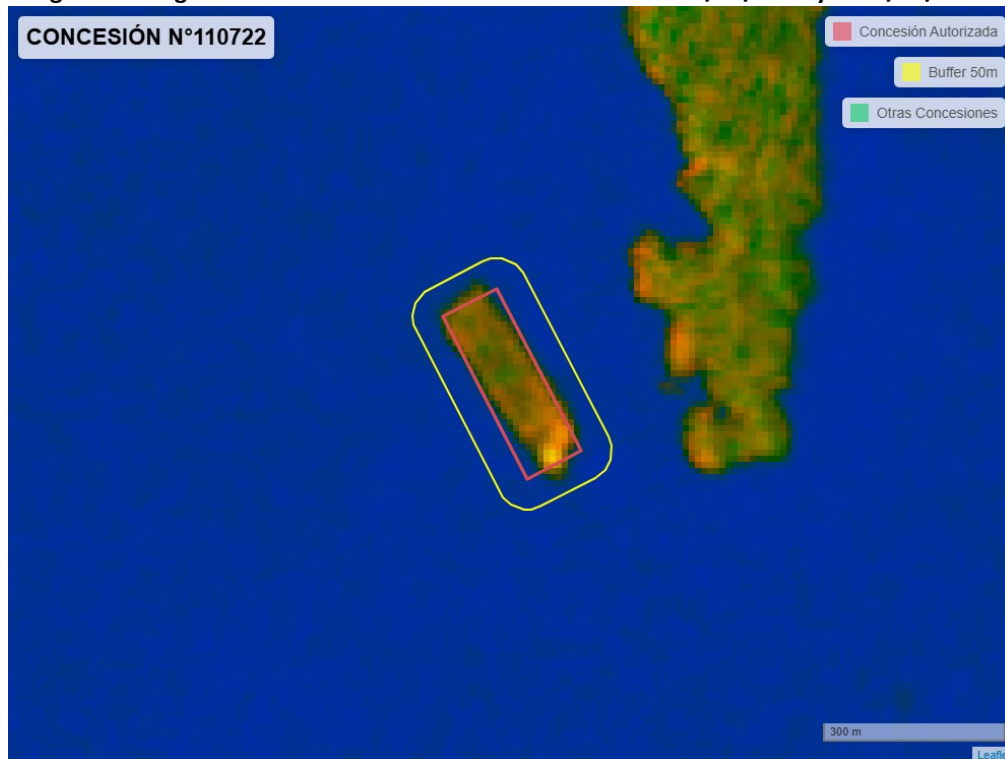
**Figura 3. Imagen satelital del monitoreo realizado entre el 01/04/2025 y el 31/05/2025**

| Período/Fecha | Resultado módulo(s) de cultivo | Resultado estructura(s) de apoyo |
|---|---|---|
| Entre el 01/04/2025 y el 31/05/2025 | Se identifica la presencia de módulos de cultivo de peces dentro de los límites de concesión. | Se identifica la presencia de estructura(s) de apoyo dentro de los límites de concesión. |

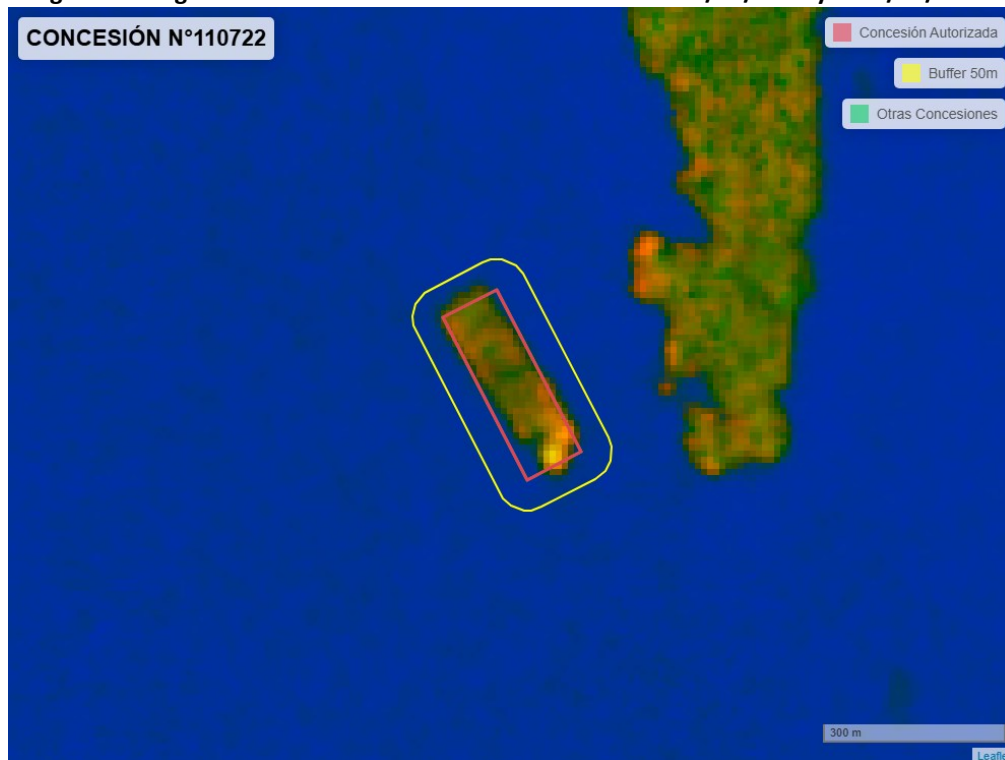
**Figura 4. Imagen satelital del monitoreo realizado entre el 01/08/2025 y el 30/09/2025**

| Período/Fecha | Resultado módulo(s) de cultivo | Resultado estructura(s) de apoyo |
|---|---|---|
| Entre el 01/08/2025 y el 30/09/2025 | Se identifica la presencia de módulos de cultivo de peces dentro de los límites de concesión. | Se identifica la presencia de estructura(s) de apoyo dentro de los límites de concesión. |
