## INFORME TÉCNICO DE FISCALIZACIÓN AMBIENTAL

**CES WILLIAMS 2 (RNA 110725)**

**DTM-2025-680-XI-RCA**

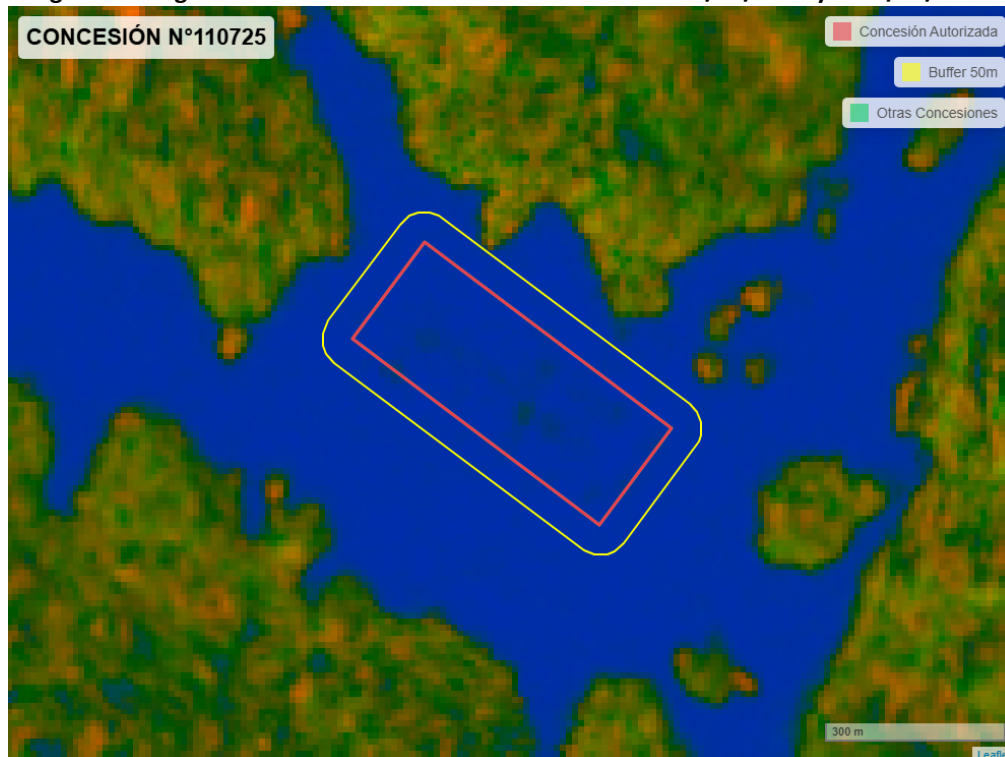
**Figura 3. Imagen satelital del monitoreo realizado entre el 01/04/2025 y el 31/05/2025**

| Período/Fecha | Resultado módulo(s) de cultivo | Resultado estructura(s) de apoyo |
|---|---|---|
| Entre el 01/04/2025 y el 31/05/2025 | Se identifica la ausencia de módulos de cultivo de peces dentro de los límites de concesión. | Se identifica la presencia de estructura(s) de apoyo dentro de los límites de concesión. |

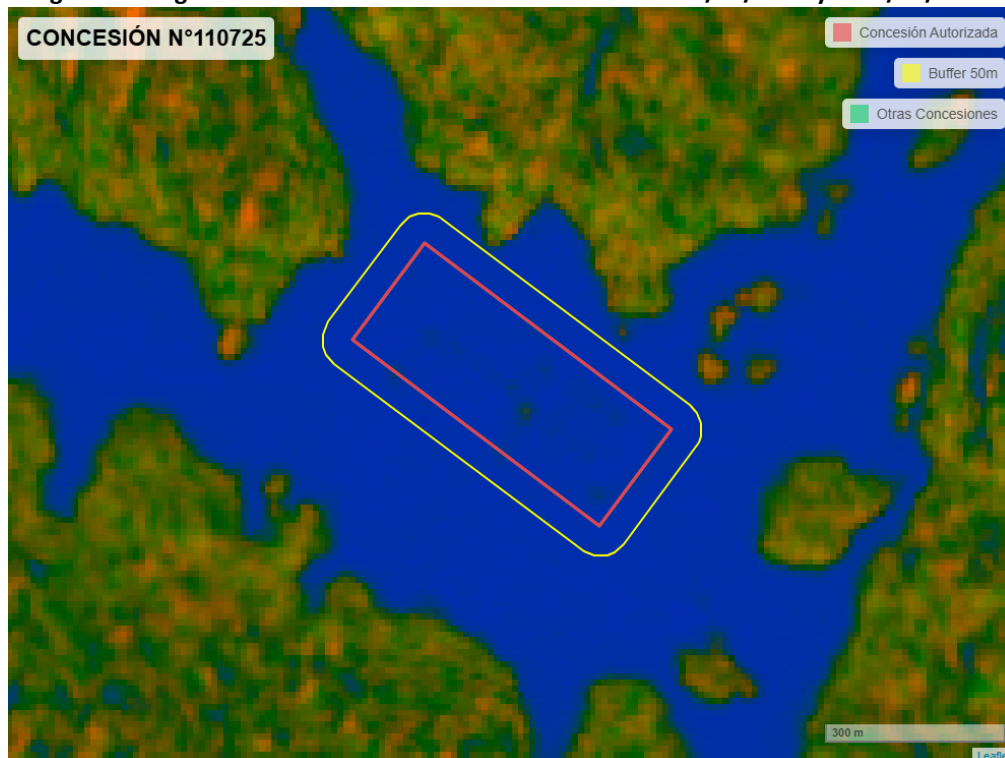
**Figura 4. Imagen satelital del monitoreo realizado entre el 01/08/2025 y el 30/09/2025**

| Período/Fecha | Resultado módulo(s) de cultivo | Resultado estructura(s) de apoyo |
|---|---|---|
| Entre el 01/08/2025 y el 30/09/2025 | Se identifica la ausencia de módulos de cultivo de peces dentro de los límites de concesión. | Se identifica la presencia de estructura(s) de apoyo dentro de los límites de concesión. |
