## INFORME TÉCNICO DE FISCALIZACIÓN AMBIENTAL

**CES MELCHOR 721 (RNA 110729)**

**DTM-2025-684-XI-RCA**

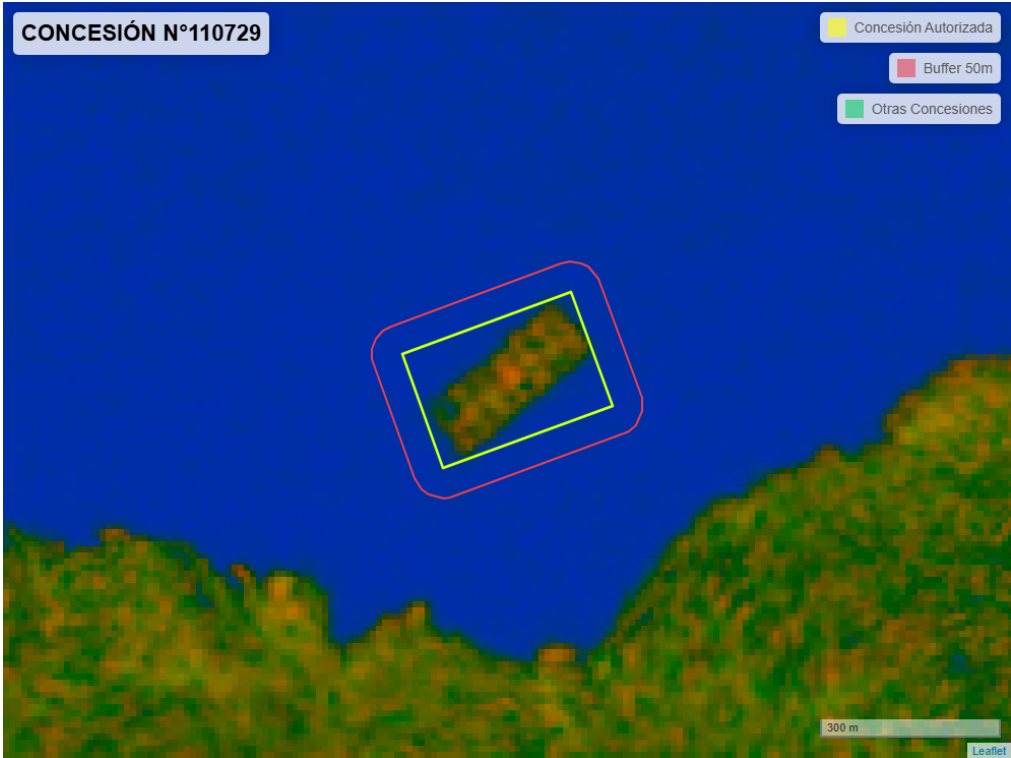
Figura 2. Imagen satelital del monitoreo realizado entre el 01/01/2025 y el 28/02/2025

| Período/Fecha | Resultado módulo(s) de cultivo | Resultado estructura(s) de apoyo |
|---|---|---|
| Entre el 01/01/2025 y el 28/02/2025 | Se identifica la presencia de módulos de cultivo de peces dentro de los límites de concesión. | Se identifica la ausencia de estructura(s) de apoyo dentro de los límites de concesión. |

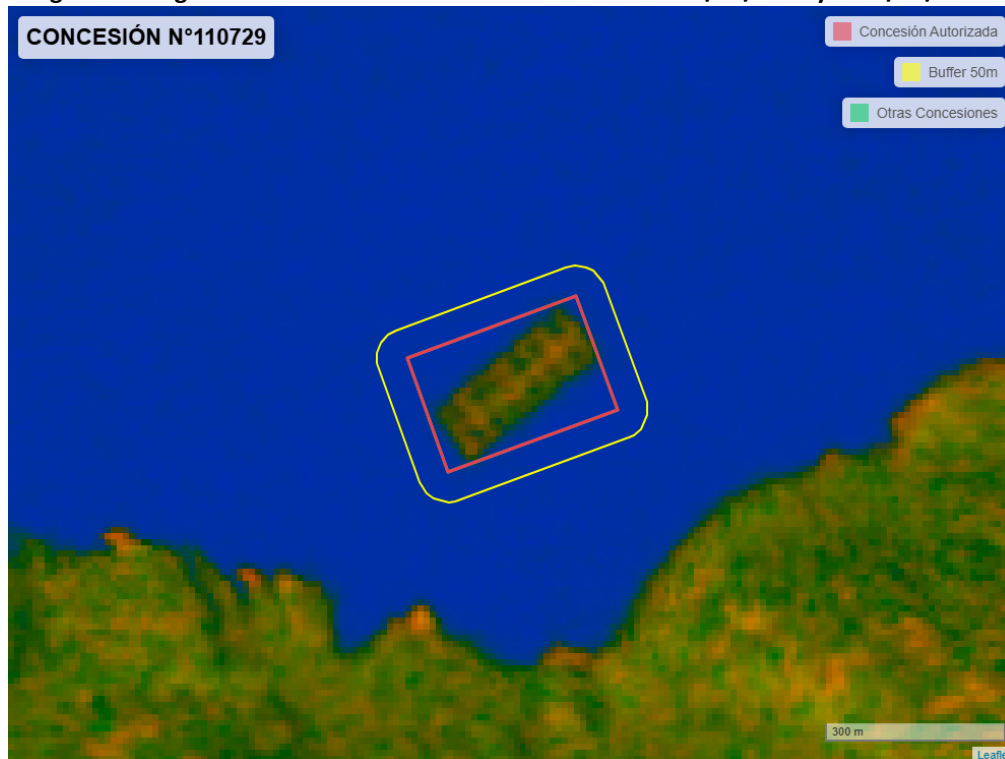
**Figura 3. Imagen satelital del monitoreo realizado entre el 01/04/2025 y el 31/05/2025**

| Período/Fecha | Resultado módulo(s) de cultivo | Resultado estructura(s) de apoyo |
|---|---|---|
| Entre el 01/04/2025 y el 31/05/2025 | Se identifica la presencia de módulos de cultivo de peces dentro de los límites de concesión. | Se identifica la ausencia de estructura(s) de apoyo dentro de los límites de concesión. |

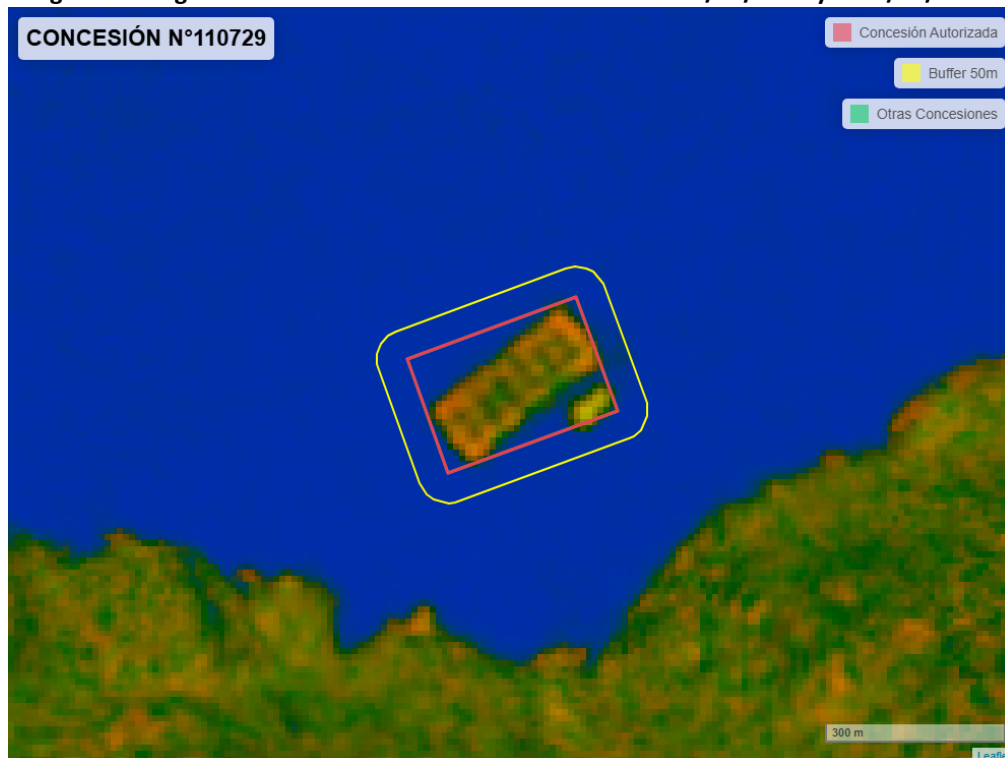
**Figura 4. Imagen satelital del monitoreo realizado entre el 01/08/2025 y el 30/09/2025**

| Período/Fecha | Resultado módulo(s) de cultivo | Resultado estructura(s) de apoyo |
|---|---|---|
| Entre el 01/08/2025 y el 30/09/2025 | Se identifica la presencia de módulos de cultivo de peces dentro de los límites de concesión. | Se identifica la presencia de estructura(s) de apoyo dentro de los límites de concesión. |
