## INFORME TÉCNICO DE FISCALIZACIÓN AMBIENTAL

**CES ELEFANTE (RNA 110731)**

**DTM-2025-686-XI-RCA**

El presente documento da cuenta de los resultados de la actividad de examen de información realizado por la Superintendencia del Medio Ambiente (SMA), a la Unidad Fiscalizable CES ELEFANTE (RNA 110731) asociada a la(s) Resolución(es) de Calificación Ambiental “384/2003 CENTRO DE ENGORDA DE SALMONIDOS ELEFANTE SUR ISLA TRAIGUEN XI REFION PERT 200111488”, “435/2010 MODIFICACION DE PROYECTO TECNICO DEL CENTRO DE ENGORDA DE SALMONIDOS ELEFANTE SUR ISLA TRAIGUEN PERT N° 209111227”, del titular EXPORTADORA LOS FIORDOS LTDA., localizada en la comuna de Aysén, Región de Aysén del General Carlos Ibáñez del Campo.

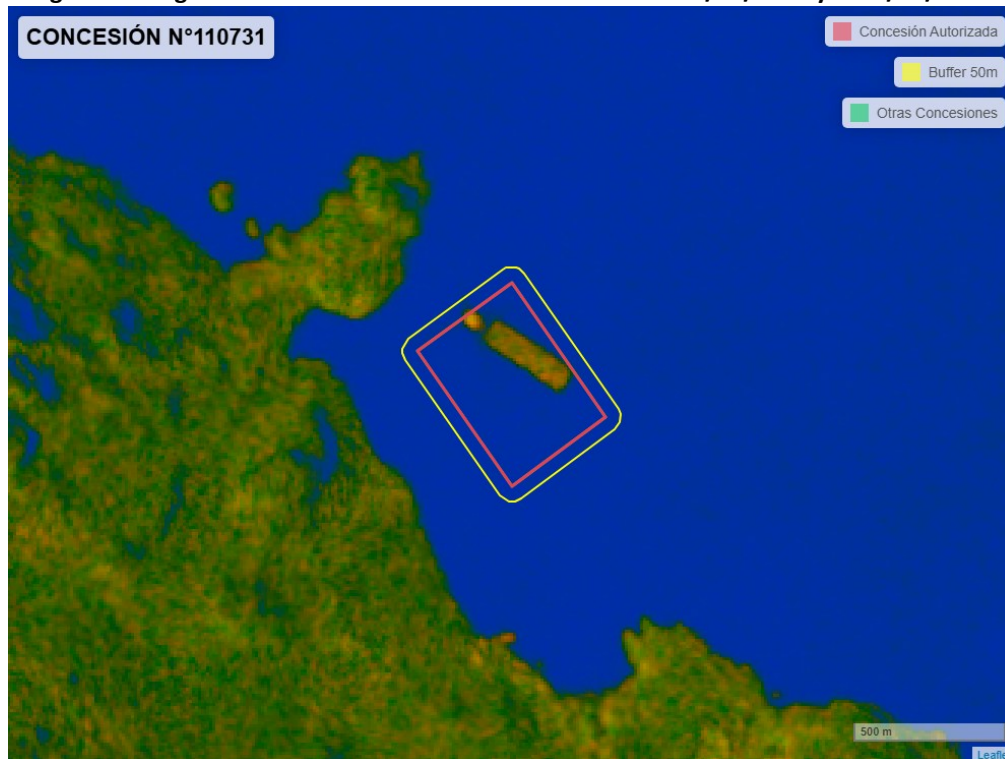
**Figura 3. Imagen satelital del monitoreo realizado entre el 01/04/2025 y el 31/05/2025**

| Período/Fecha | Resultado módulo(s) de cultivo | Resultado estructura(s) de apoyo |
|---|---|---|
| Entre el 01/04/2025 y el 31/05/2025 | Se identifica la presencia de módulos de cultivo de peces dentro de los límites de concesión. | Se identifica la presencia de estructura(s) de apoyo dentro de los límites de concesión. |

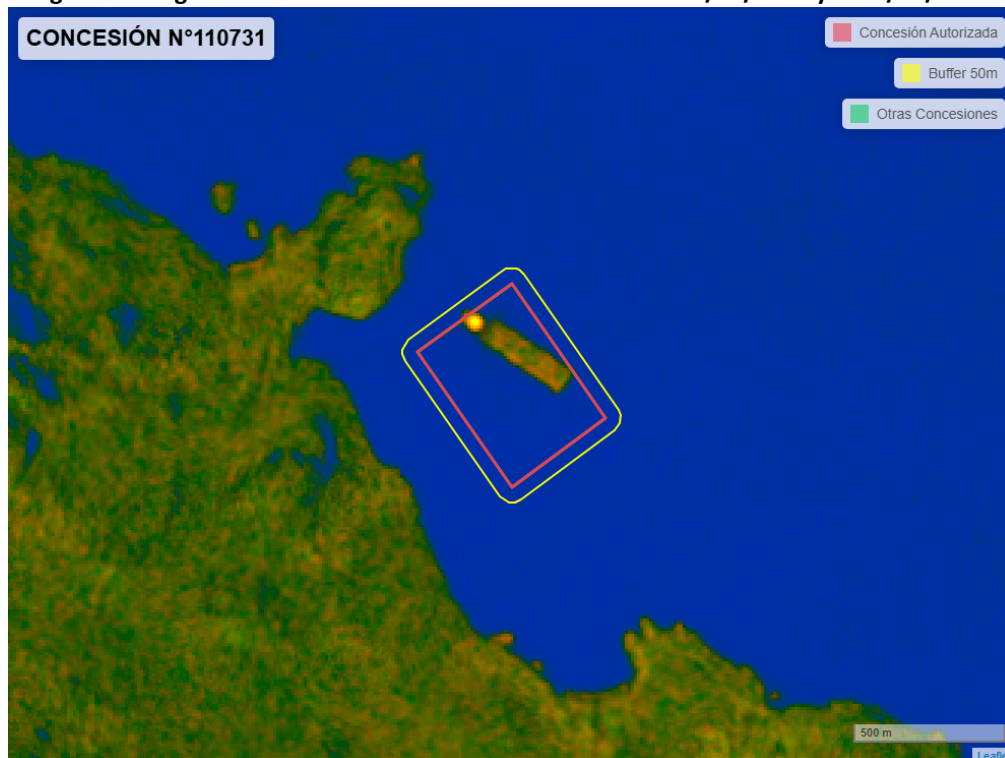
**Figura 4. Imagen satelital del monitoreo realizado entre el 01/08/2025 y el 30/09/2025**

| Período/Fecha | Resultado módulo(s) de cultivo | Resultado estructura(s) de apoyo |
|---|---|---|
| Entre el 01/08/2025 y el 30/09/2025 | Se identifica la presencia de módulos de cultivo de peces dentro de los límites de concesión. | Se identifica la presencia de estructura(s) de apoyo dentro de los límites de concesión. |
