## INFORME TÉCNICO DE FISCALIZACIÓN AMBIENTAL

**CES TRANSITO (RNA 110735)**

**DTM-2025-689-XI-RCA**

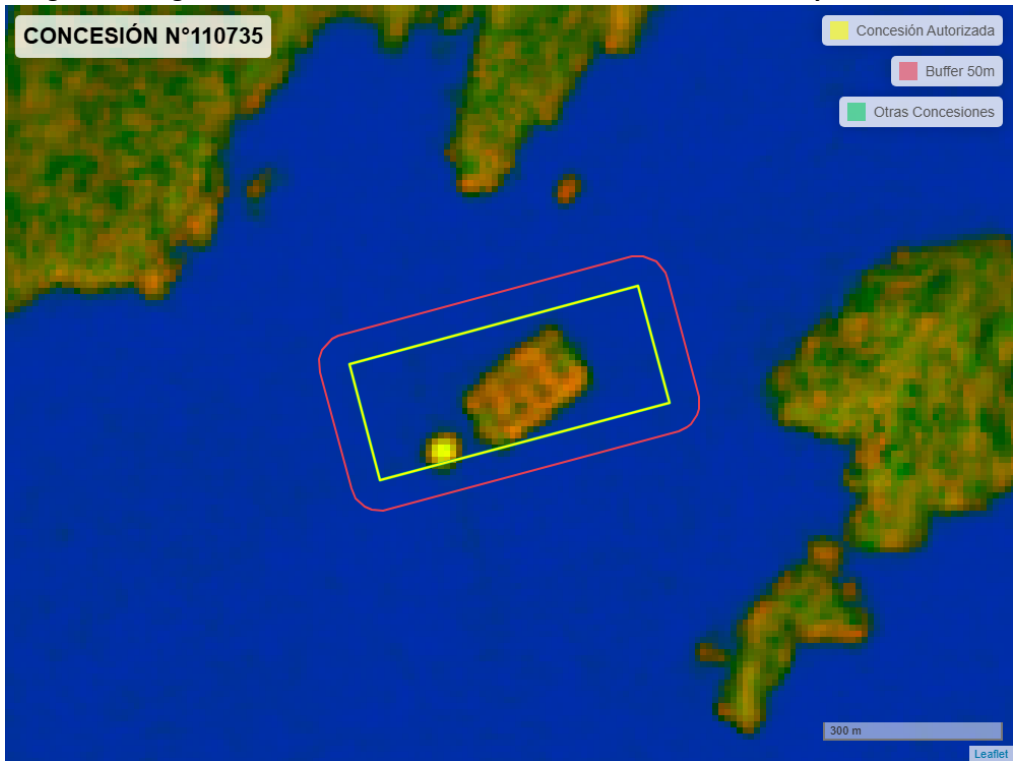
| Período/Fecha | Resultado módulo(s) de cultivo | Resultado estructura(s) de apoyo |
|---|---|---|
| Entre el 01/01/2025 y el 28/02/2025 | Se identifica la presencia de módulos de cultivo de peces dentro de los límites de concesión. | Se identifica la presencia de estructura(s) de apoyo dentro de los límites de concesión. |

Figura 2. Imagen satelital del monitoreo realizado entre el 01/01/2025 y el 28/02/2025

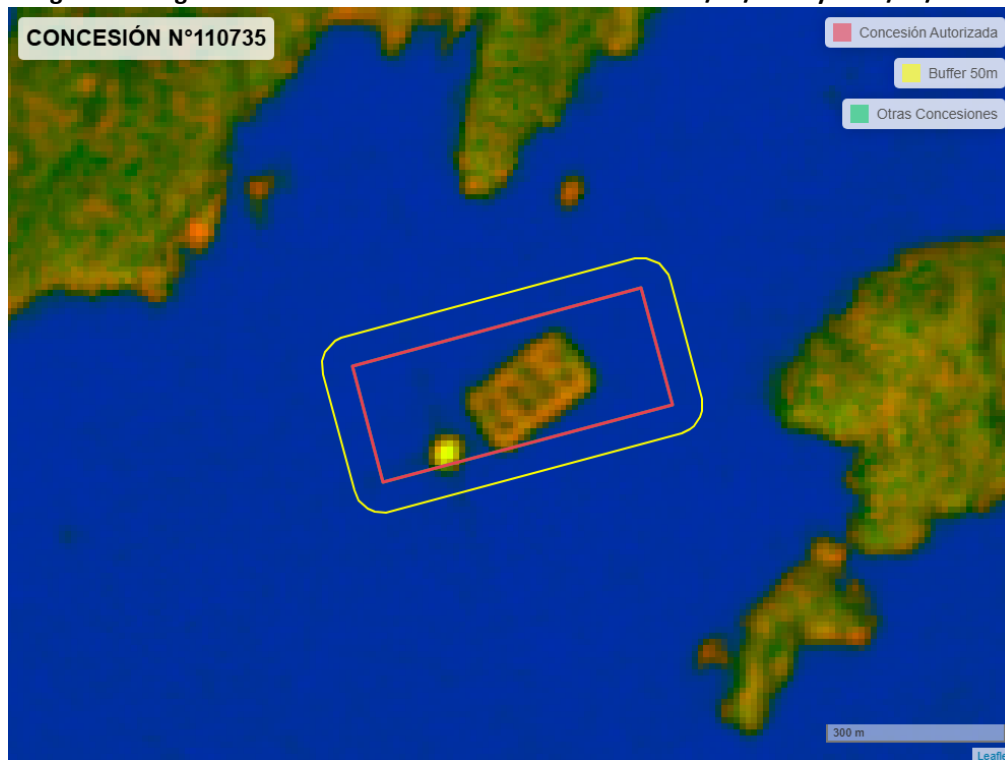
| Período/Fecha | Resultado módulo(s) de cultivo | Resultado estructura(s) de apoyo |
|---|---|---|
| Entre el 01/08/2025 y el 30/09/2025 | Se identifica la presencia de módulos de cultivo de peces dentro de los límites de concesión. | Se identifica la presencia de estructura(s) de apoyo dentro de los límites de concesión. |

**Figura 4. Imagen satelital del monitoreo realizado entre el 01/08/2025 y el 30/09/2025**
