## INFORME TÉCNICO DE FISCALIZACIÓN AMBIENTAL

**CES DEVIA - INVERMAR (RNA 110736)**

**DTM-2025-690-XI-RCA**

Fecha creación: 12-12-2025

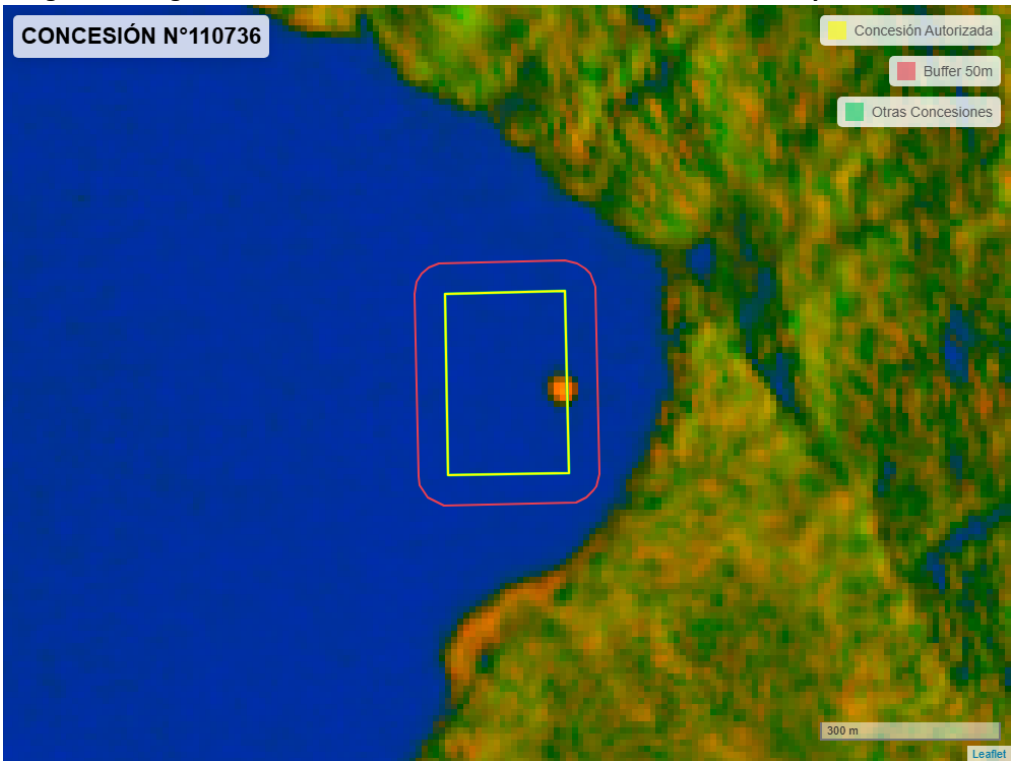
Figura 2. Imagen satelital del monitoreo realizado entre el 01/01/2025 y el 28/02/2025

| Período/Fecha | Resultado módulo(s) de cultivo | Resultado estructura(s) de apoyo |
|---|---|---|
| Entre el 01/01/2025 y el 28/02/2025 | Se identifica la ausencia de módulos de cultivo de peces dentro de los límites de concesión. | Se identifica la presencia de estructura(s) de apoyo dentro de los límites de concesión. |
