## INFORME TÉCNICO DE FISCALIZACIÓN AMBIENTAL

**CES FILOMENA 2 (RNA 110737)**

**DTM-2025-691-XI-RCA**

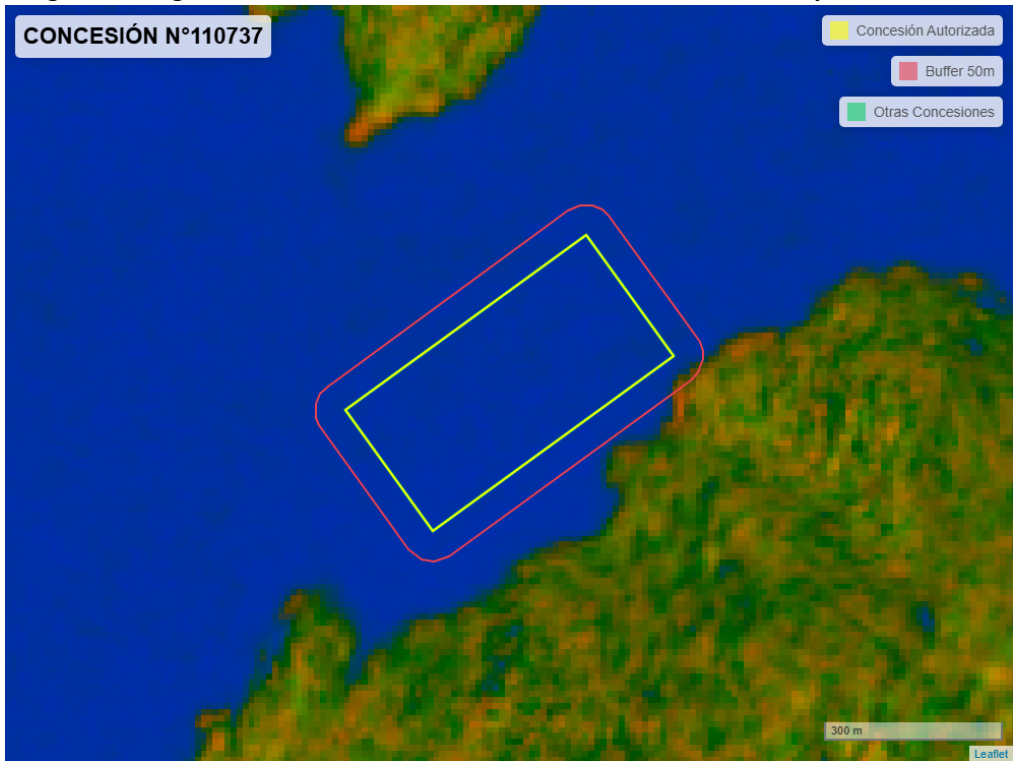
Figura 2. Imagen satelital del monitoreo realizado entre el 01/01/2025 y el 28/02/2025

| Período/Fecha | Resultado módulo(s) de cultivo | Resultado estructura(s) de apoyo |
|---|---|---|
| Entre el 01/01/2025 y el 28/02/2025 | Se identifica la ausencia de módulos de cultivo de peces dentro de los límites de concesión. | Se identifica la ausencia de estructura(s) de apoyo dentro de los límites de concesión. |

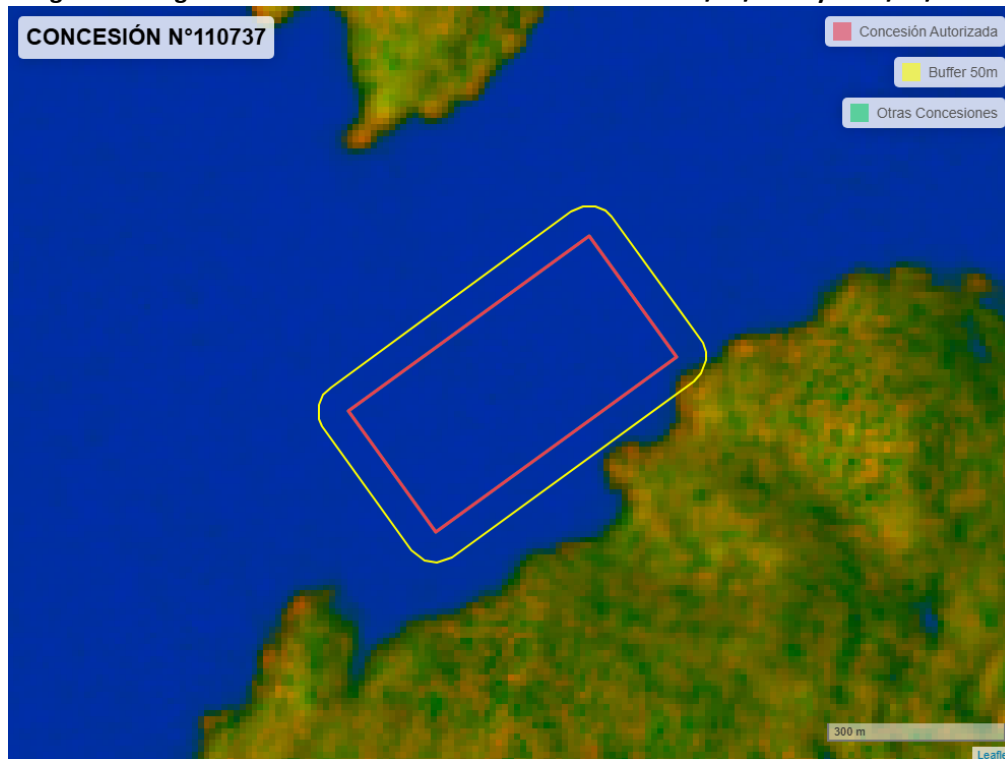
**Figura 3. Imagen satelital del monitoreo realizado entre el 01/04/2025 y el 31/05/2025**

| Período/Fecha | Resultado módulo(s) de cultivo | Resultado estructura(s) de apoyo |
|---|---|---|
| Entre el 01/04/2025 y el 31/05/2025 | Se identifica la ausencia de módulos de cultivo de peces dentro de los límites de concesión. | Se identifica la ausencia de estructura(s) de apoyo dentro de los límites de concesión. |

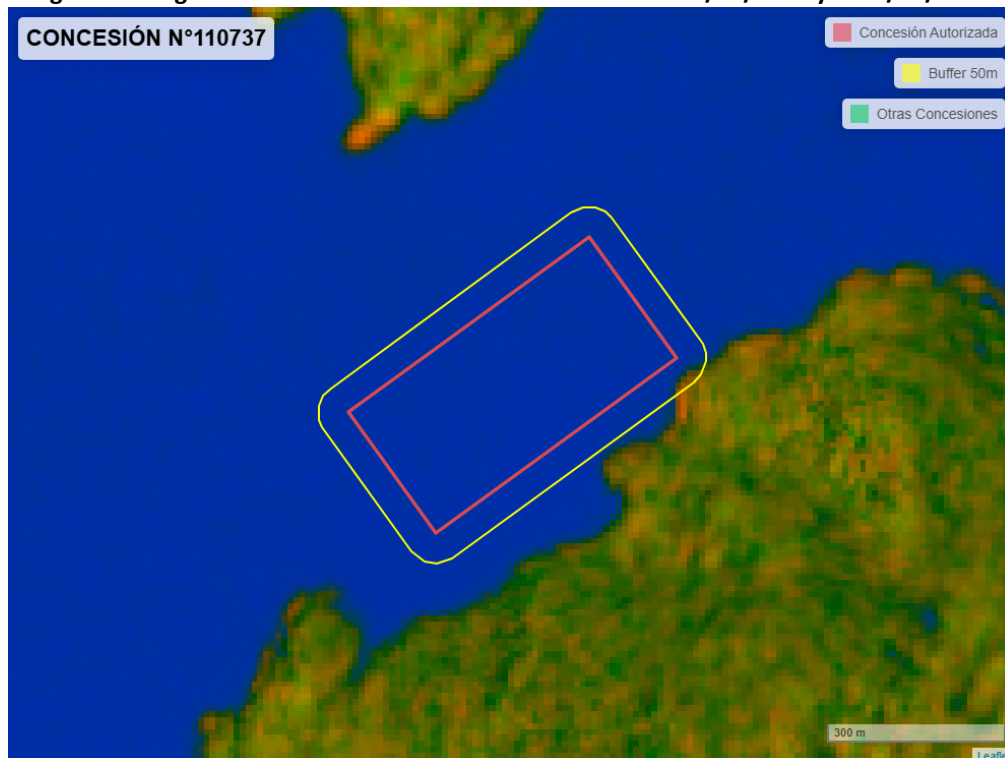
**Figura 4. Imagen satelital del monitoreo realizado entre el 01/08/2025 y el 30/09/2025**

| Período/Fecha | Resultado módulo(s) de cultivo | Resultado estructura(s) de apoyo |
|---|---|---|
| Entre el 01/08/2025 y el 30/09/2025 | Se identifica la ausencia de módulos de cultivo de peces dentro de los límites de concesión. | Se identifica la ausencia de estructura(s) de apoyo dentro de los límites de concesión. |
