## INFORME TÉCNICO DE FISCALIZACIÓN AMBIENTAL

**CES MELCHOR 717 (RNA 110741)**

**DTM-2025-694-XI-RCA**

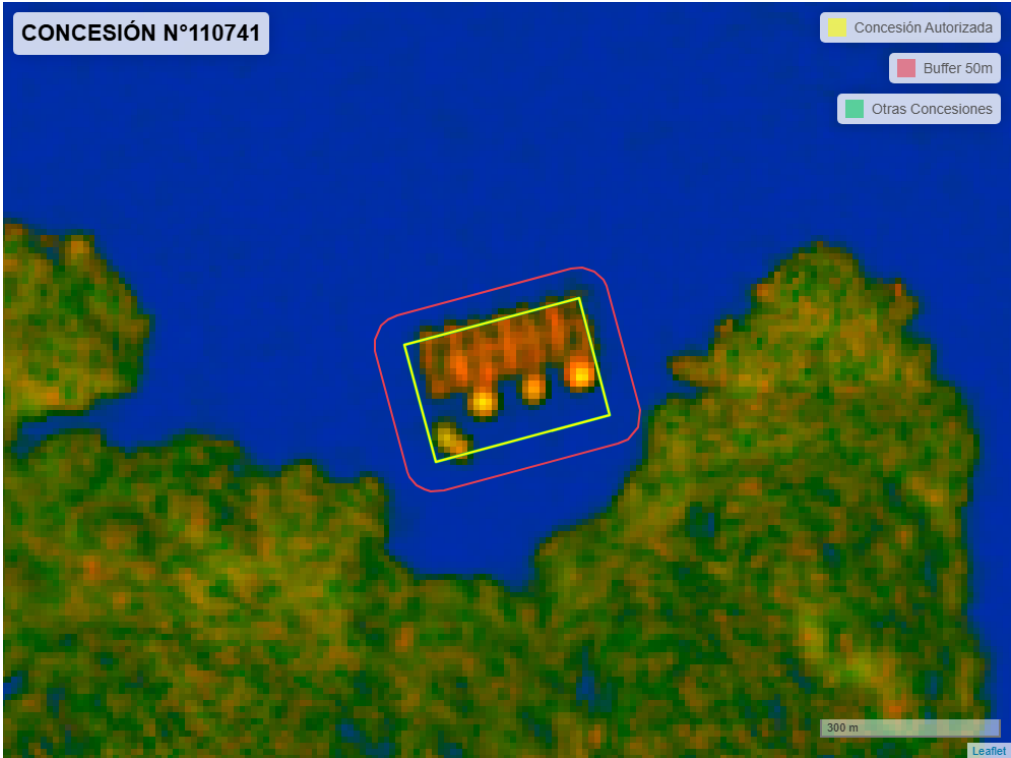
Figura 2. Imagen satelital del monitoreo realizado entre el 01/01/2025 y el 28/02/2025

| Período/Fecha | Resultado módulo(s) de cultivo | Resultado estructura(s) de apoyo |
|---|---|---|
| Entre el 01/01/2025 y el 28/02/2025 | Se identifica la presencia de módulos de cultivo de peces dentro de los límites de concesión. | Se identifica la presencia de estructura(s) de apoyo dentro de los límites de concesión. |

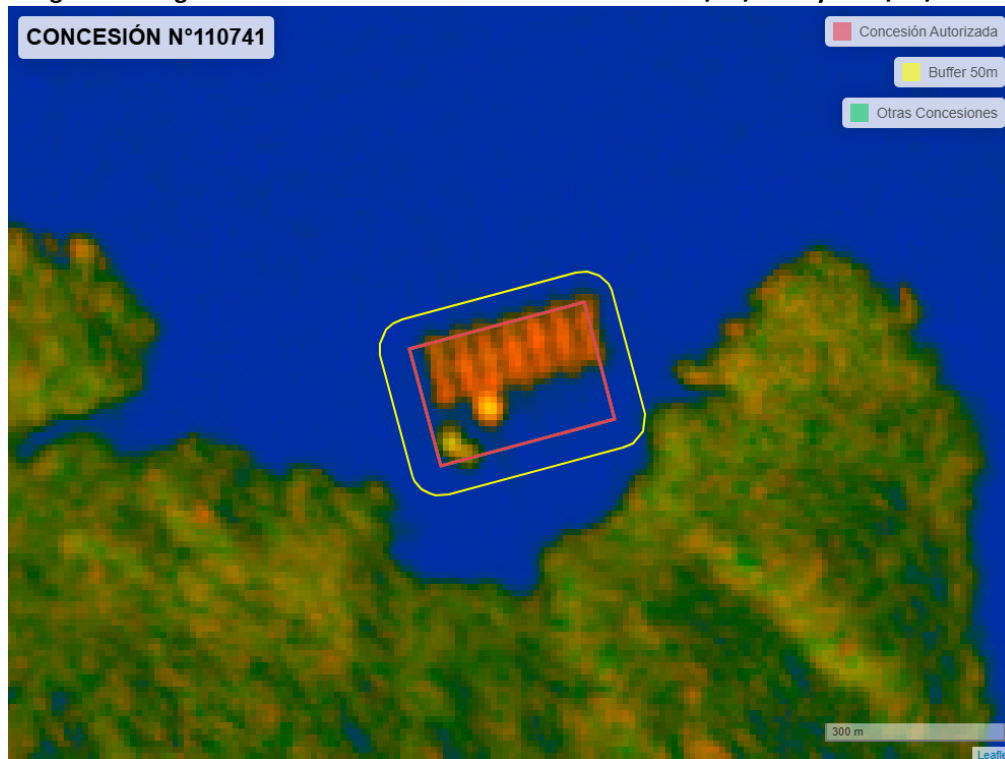
**Figura 3. Imagen satelital del monitoreo realizado entre el 01/04/2025 y el 31/05/2025**

| Período/Fecha | Resultado módulo(s) de cultivo | Resultado estructura(s) de apoyo |
|---|---|---|
| Entre el 01/04/2025 y el 31/05/2025 | Se identifica la presencia de módulos de cultivo de peces dentro de los límites de concesión. | Se identifica la presencia de estructura(s) de apoyo dentro de los límites de concesión. |
