## INFORME TÉCNICO DE FISCALIZACIÓN AMBIENTAL

**CES JECHICA 1 (RNA 110743)**

**DTM-2025-696-XI-RCA**

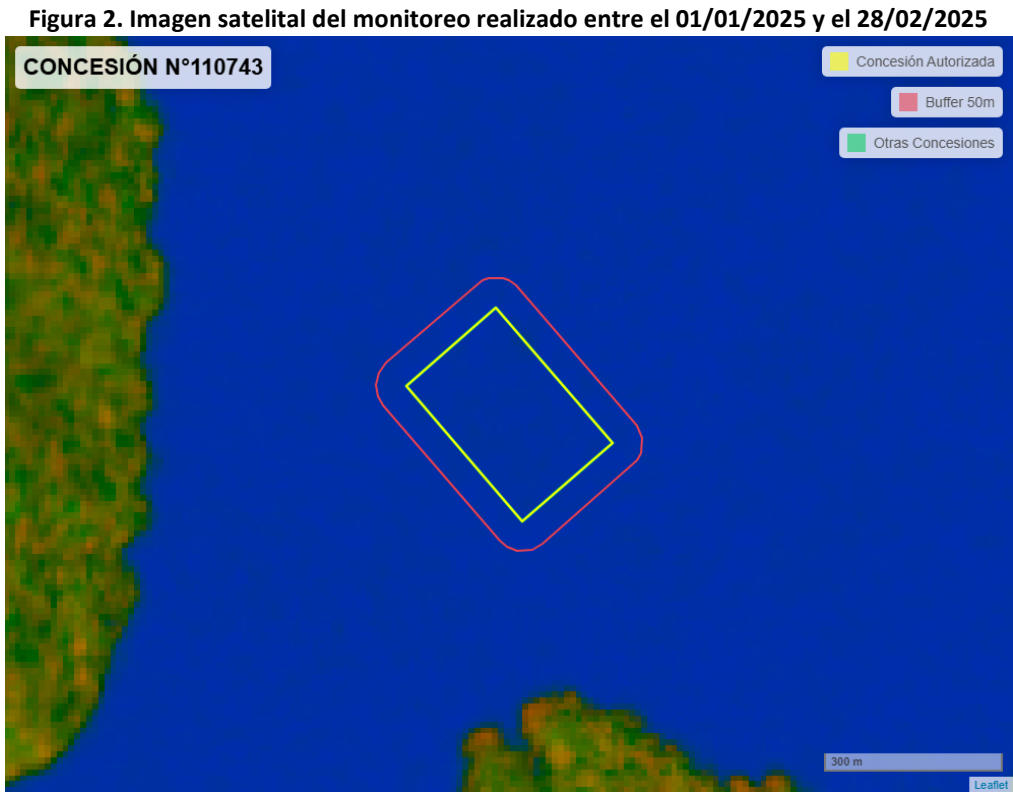
| Período/Fecha | Resultado módulo(s) de cultivo | Resultado estructura(s) de apoyo |
|---|---|---|
| Entre el 01/01/2025 y el 28/02/2025 | Se identifica la ausencia de módulos de cultivo de peces dentro de los límites de concesión. | Se identifica la ausencia de estructura(s) de apoyo dentro de los límites de concesión. |

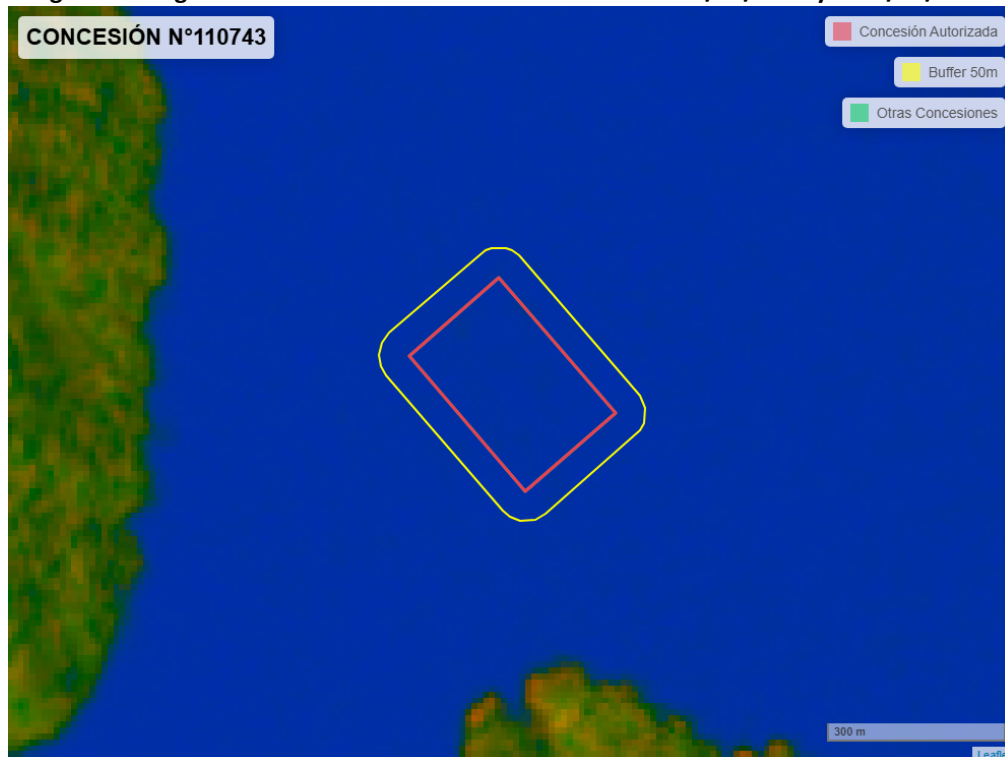
**Figura 3. Imagen satelital del monitoreo realizado entre el 01/04/2025 y el 31/05/2025**

| Período/Fecha | Resultado módulo(s) de cultivo | Resultado estructura(s) de apoyo |
|---|---|---|
| Entre el 01/04/2025 y el 31/05/2025 | Se identifica la ausencia de módulos de cultivo de peces dentro de los límites de concesión. | Se identifica la ausencia de estructura(s) de apoyo dentro de los límites de concesión. |

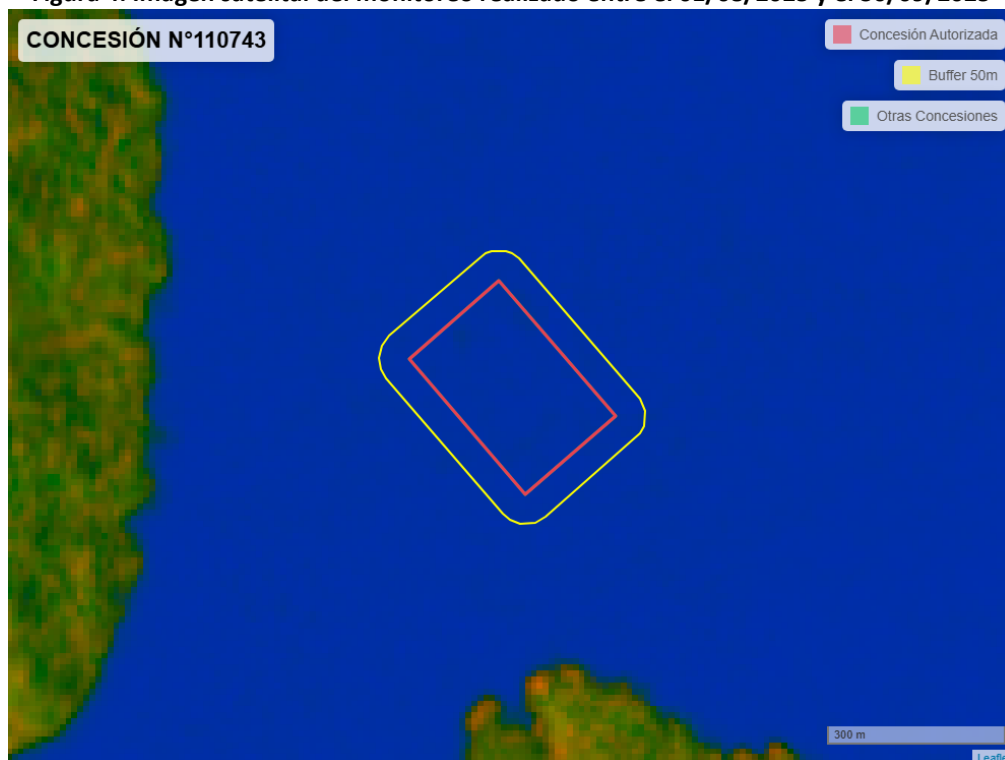
**Figura 4. Imagen satelital del monitoreo realizado entre el 01/08/2025 y el 30/09/2025**

| Período/Fecha | Resultado módulo(s) de cultivo | Resultado estructura(s) de apoyo |
|---|---|---|
| Entre el 01/08/2025 y el 30/09/2025 | Se identifica la ausencia de módulos de cultivo de peces dentro de los límites de concesión. | Se identifica la ausencia de estructura(s) de apoyo dentro de los límites de concesión. |
