## INFORME TÉCNICO DE FISCALIZACIÓN AMBIENTAL

**CES ESTE JECHICA (RNA 110747)**

**DTM-2025-700-XI-RCA**

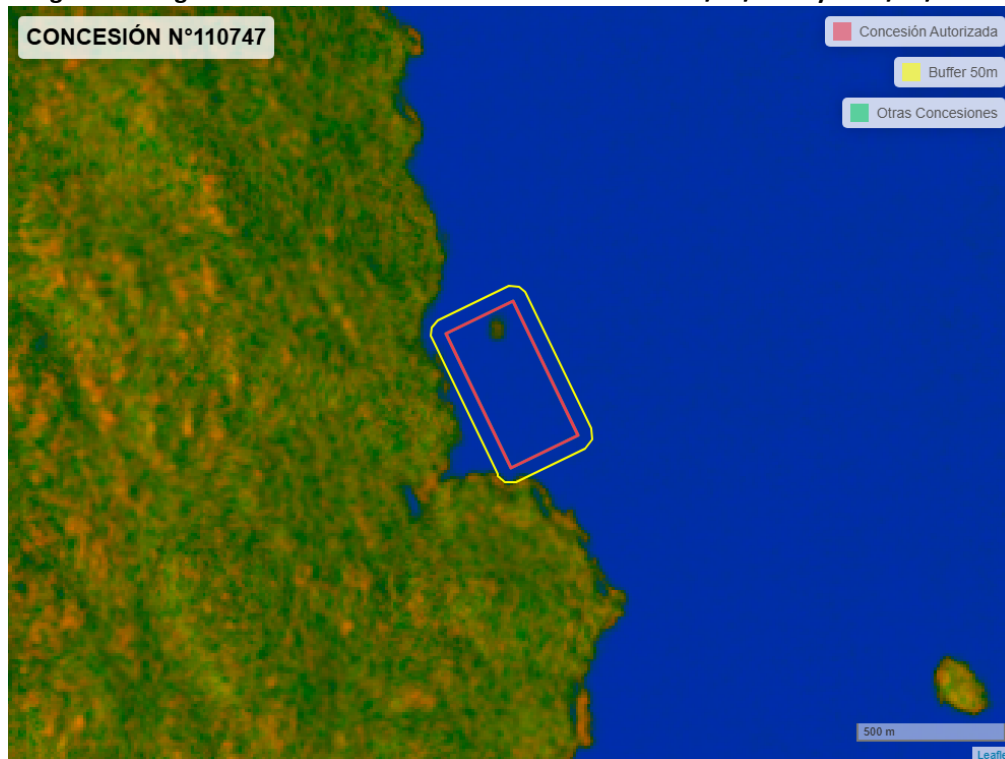
**Figura 3. Imagen satelital del monitoreo realizado entre el 01/04/2025 y el 31/05/2025**

| Período/Fecha | Resultado módulo(s) de cultivo | Resultado estructura(s) de apoyo |
|---|---|---|
| Entre el 01/04/2025 y el 31/05/2025 | Se identifica la presencia de módulos de cultivo de peces dentro de los límites de concesión. | Se identifica la ausencia de estructura(s) de apoyo dentro de los límites de concesión. |

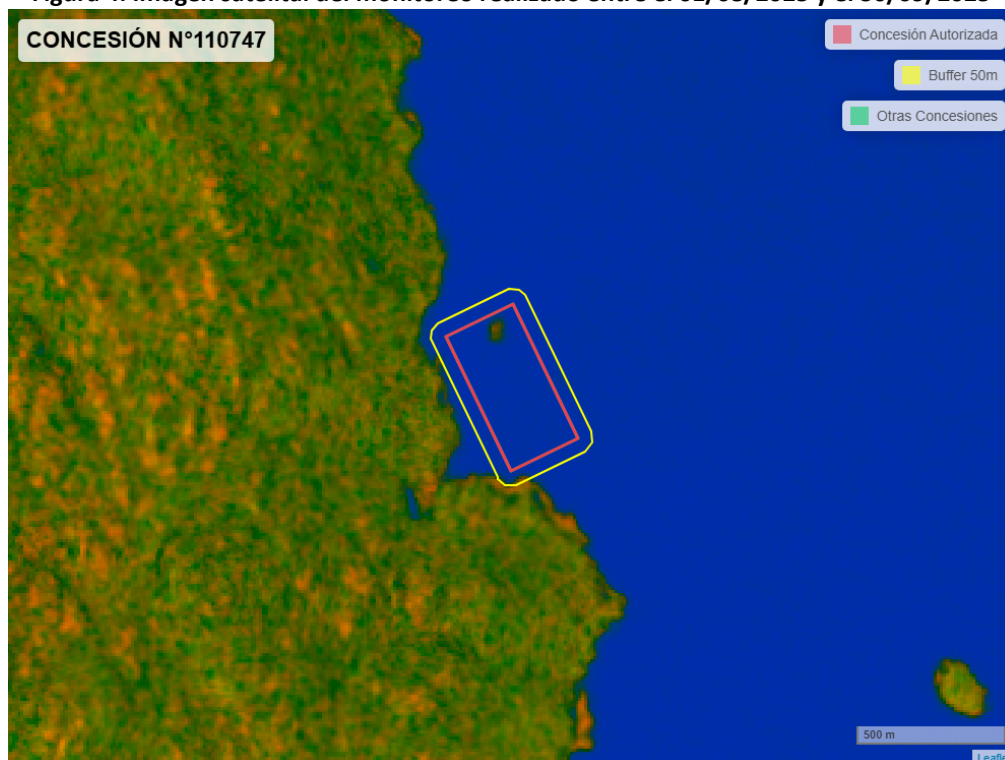
**Figura 4. Imagen satelital del monitoreo realizado entre el 01/08/2025 y el 30/09/2025**

| Período/Fecha | Resultado módulo(s) de cultivo | Resultado estructura(s) de apoyo |
|---|---|---|
| Entre el 01/08/2025 y el 30/09/2025 | Se identifica la presencia de módulos de cultivo de peces dentro de los límites de concesión. | Se identifica la ausencia de estructura(s) de apoyo dentro de los límites de concesión. |
