## INFORME TÉCNICO DE FISCALIZACIÓN AMBIENTAL

**CES VERDUGO (RNA 110749)**

**DTM-2025-702-XI-RCA**

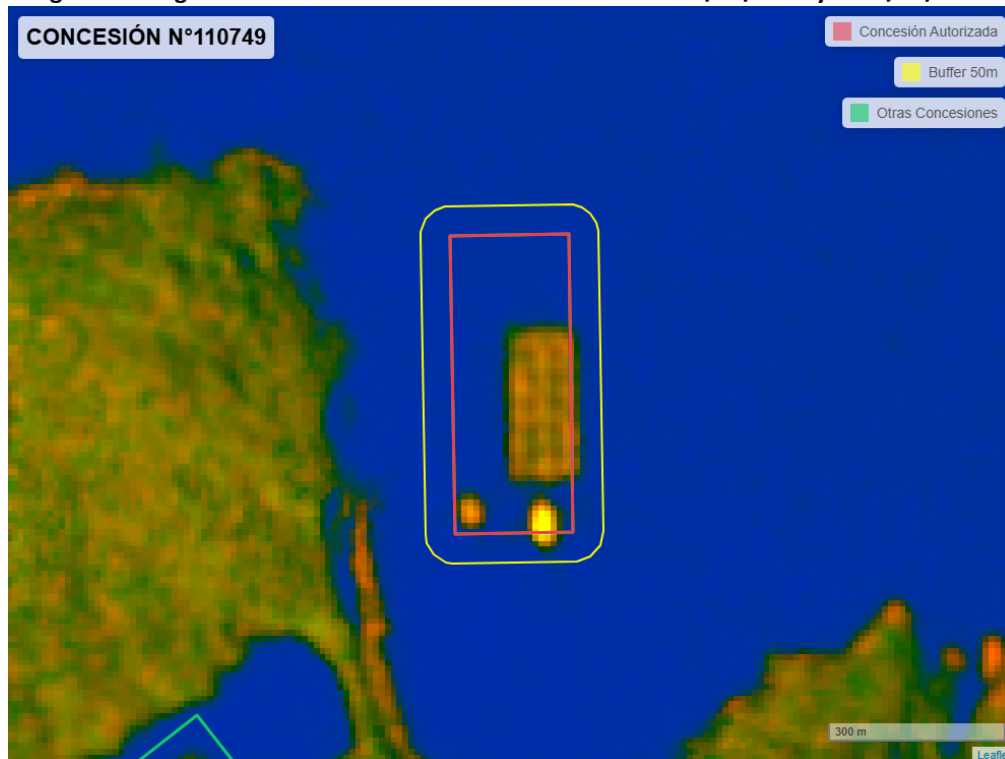
| Período/Fecha | Resultado módulo(s) de cultivo | Resultado estructura(s) de apoyo |
|---|---|---|
| Entre el 01/04/2025 y el 31/05/2025 | Se identifica la presencia de módulos de cultivo de peces dentro de los límites de concesión. | Se identifica la presencia de estructura(s) de apoyo dentro de los límites de concesión. |

**Figura 3. Imagen satelital del monitoreo realizado entre el 01/04/2025 y el 31/05/2025**
