## INFORME TÉCNICO DE FISCALIZACIÓN AMBIENTAL

**CES PASO LAUTARO (RNA 110756)**

**DTM-2025-708-XI-RCA**

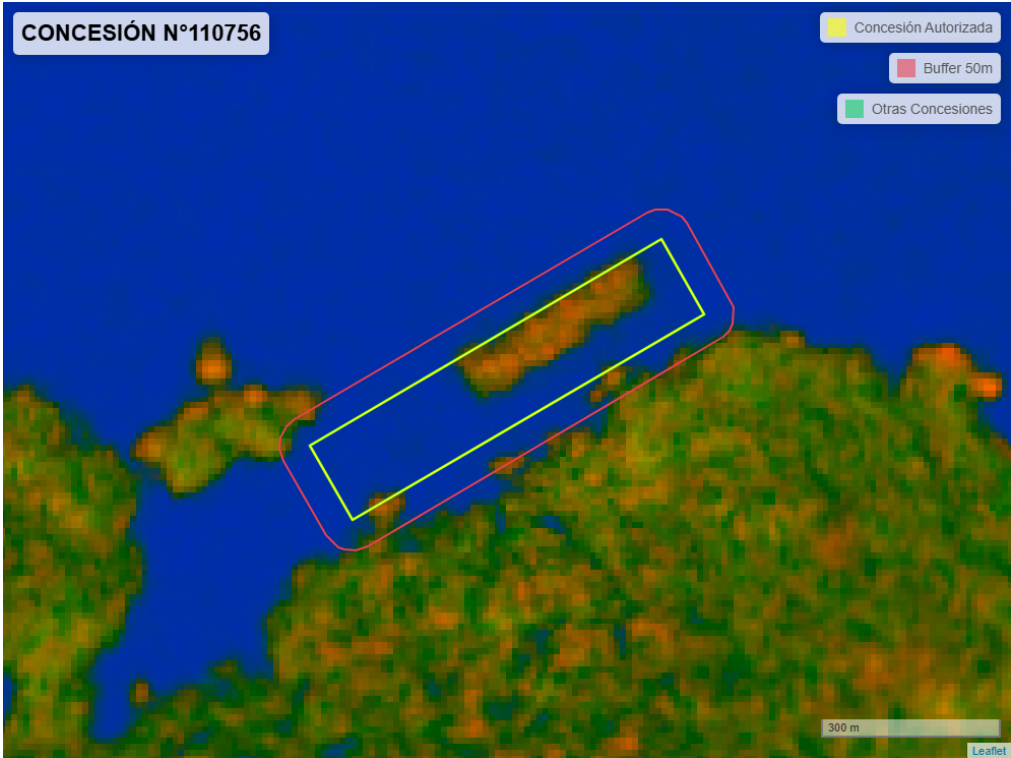
Figura 2. Imagen satelital del monitoreo realizado entre el 01/01/2025 y el 28/02/2025

| Período/Fecha | Resultado módulo(s) de cultivo | Resultado estructura(s) de apoyo |
|---|---|---|
| Entre el 01/01/2025 y el 28/02/2025 | Se identifica la presencia de módulos de cultivo de peces dentro de los límites de concesión. | Se identifica la ausencia de estructura(s) de apoyo dentro de los límites de concesión. |

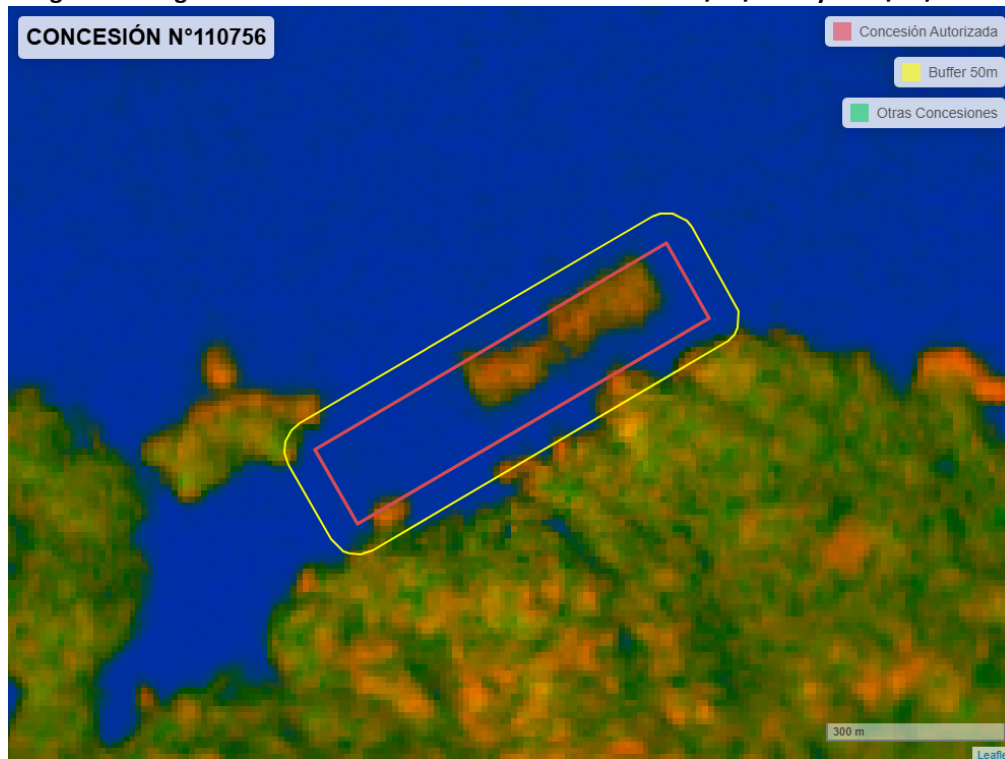
**Figura 3. Imagen satelital del monitoreo realizado entre el 01/04/2025 y el 31/05/2025**

| Período/Fecha | Resultado módulo(s) de cultivo | Resultado estructura(s) de apoyo |
|---|---|---|
| Entre el 01/04/2025 y el 31/05/2025 | Se identifica la presencia de módulos de cultivo de peces dentro de los límites de concesión. | Se identifica la ausencia de estructura(s) de apoyo dentro de los límites de concesión. |
