## INFORME TÉCNICO DE FISCALIZACIÓN AMBIENTAL

**CES COSTA SUROESTE ISLA BENJAMÍN (RNA 110760)**

**DTM-2025-712-XI-RCA**

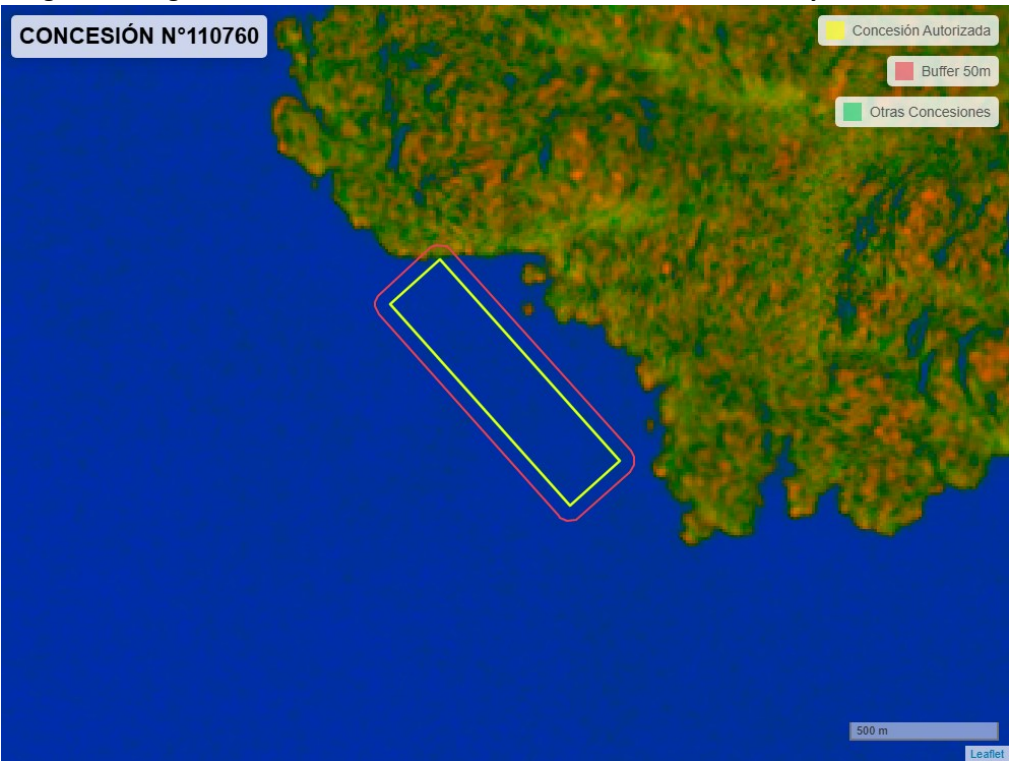
Figura 2. Imagen satelital del monitoreo realizado entre el 01/01/2025 y el 28/02/2025

| Período/Fecha | Resultado módulo(s) de cultivo | Resultado estructura(s) de apoyo |
|---|---|---|
| Entre el 01/01/2025 y el 28/02/2025 | Se identifica la ausencia de módulos de cultivo de peces dentro de los límites de concesión. | Se identifica la ausencia de estructura(s) de apoyo dentro de los límites de concesión. |

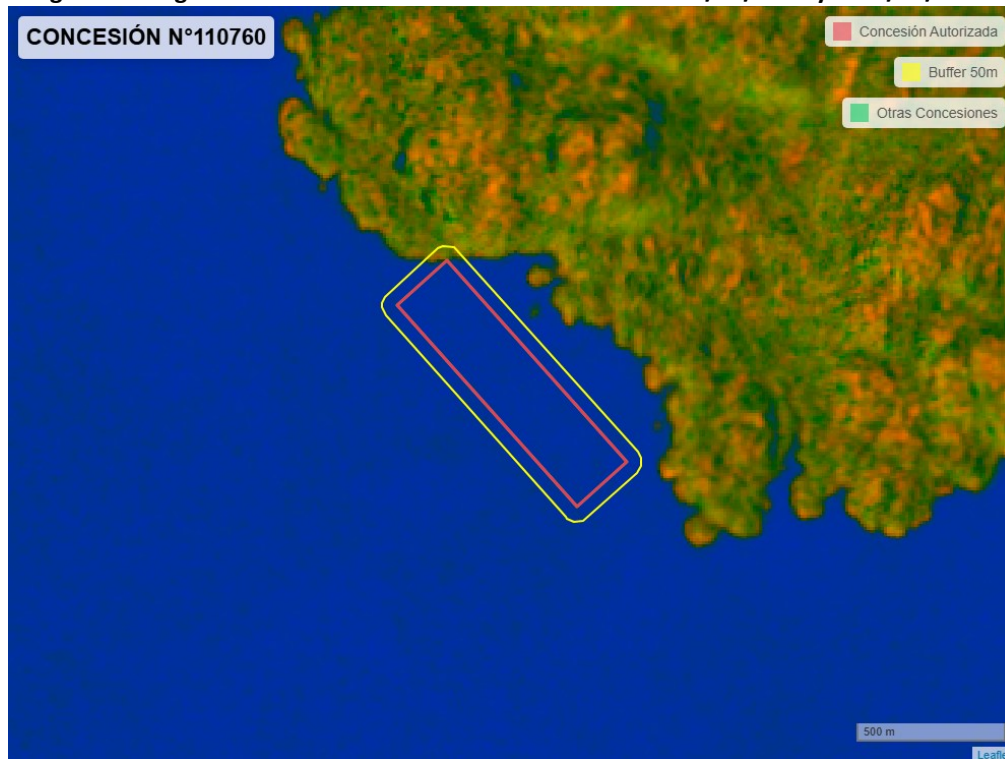
**Figura 3. Imagen satelital del monitoreo realizado entre el 01/04/2025 y el 31/05/2025**

| Período/Fecha | Resultado módulo(s) de cultivo | Resultado estructura(s) de apoyo |
|---|---|---|
| Entre el 01/04/2025 y el 31/05/2025 | Se identifica la ausencia de módulos de cultivo de peces dentro de los límites de concesión. | Se identifica la ausencia de estructura(s) de apoyo dentro de los límites de concesión. |

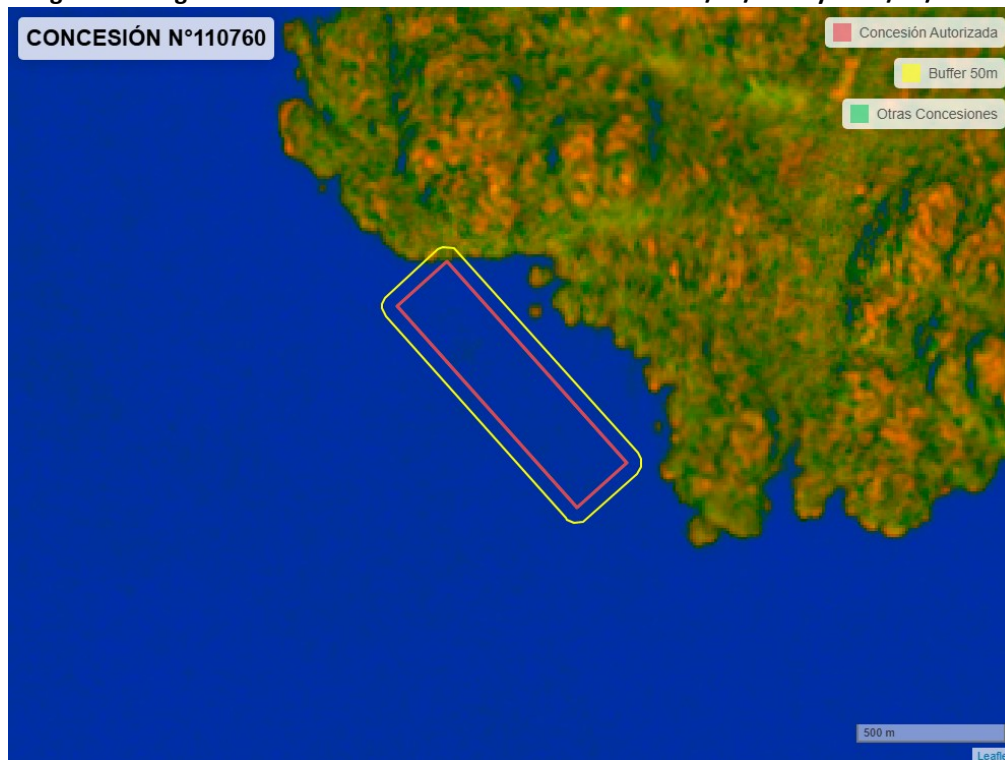
**Figura 4. Imagen satelital del monitoreo realizado entre el 01/08/2025 y el 30/09/2025**

| Período/Fecha | Resultado módulo(s) de cultivo | Resultado estructura(s) de apoyo |
|---|---|---|
| Entre el 01/08/2025 y el 30/09/2025 | Se identifica la ausencia de módulos de cultivo de peces dentro de los límites de concesión. | Se identifica la ausencia de estructura(s) de apoyo dentro de los límites de concesión. |
