## INFORME TÉCNICO DE FISCALIZACIÓN AMBIENTAL

**CES WILLIAMS 2 (RNA 110763)**

**DTM-2025-715-XI-RCA**

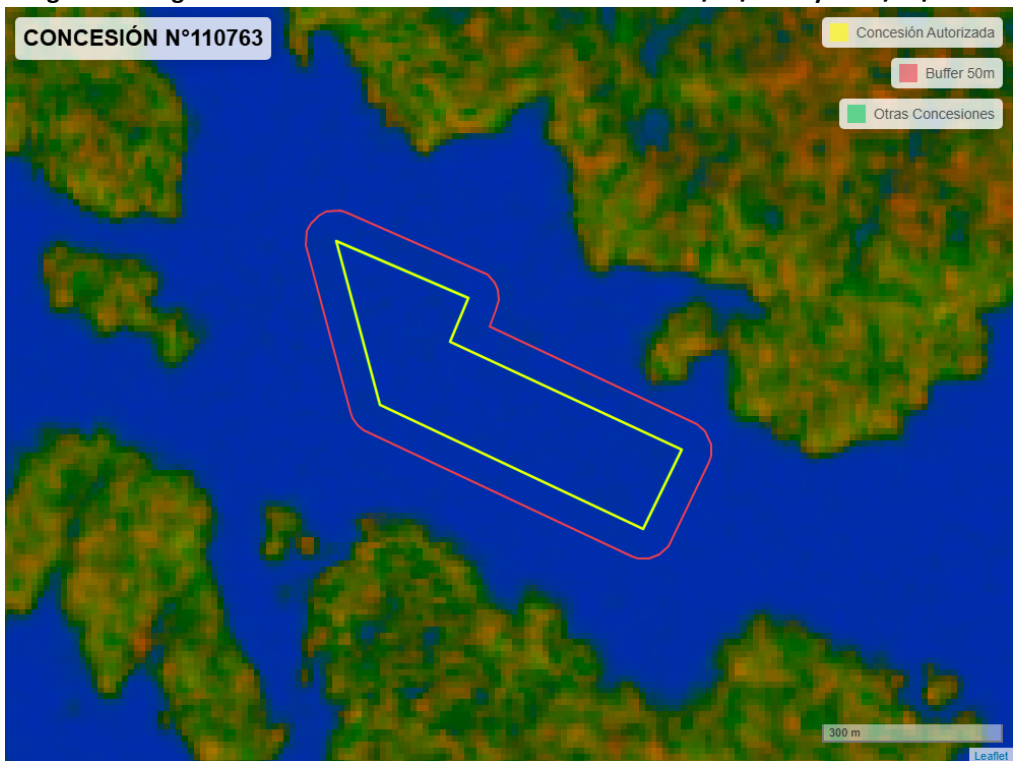
Figura 2. Imagen satelital del monitoreo realizado entre el 01/01/2025 y el 28/02/2025

| Período/Fecha | Resultado módulo(s) de cultivo | Resultado estructura(s) de apoyo |
|---|---|---|
| Entre el 01/01/2025 y el 28/02/2025 | Se identifica la ausencia de módulos de cultivo de peces dentro de los límites de concesión. | Se identifica la ausencia de estructura(s) de apoyo dentro de los límites de concesión. |

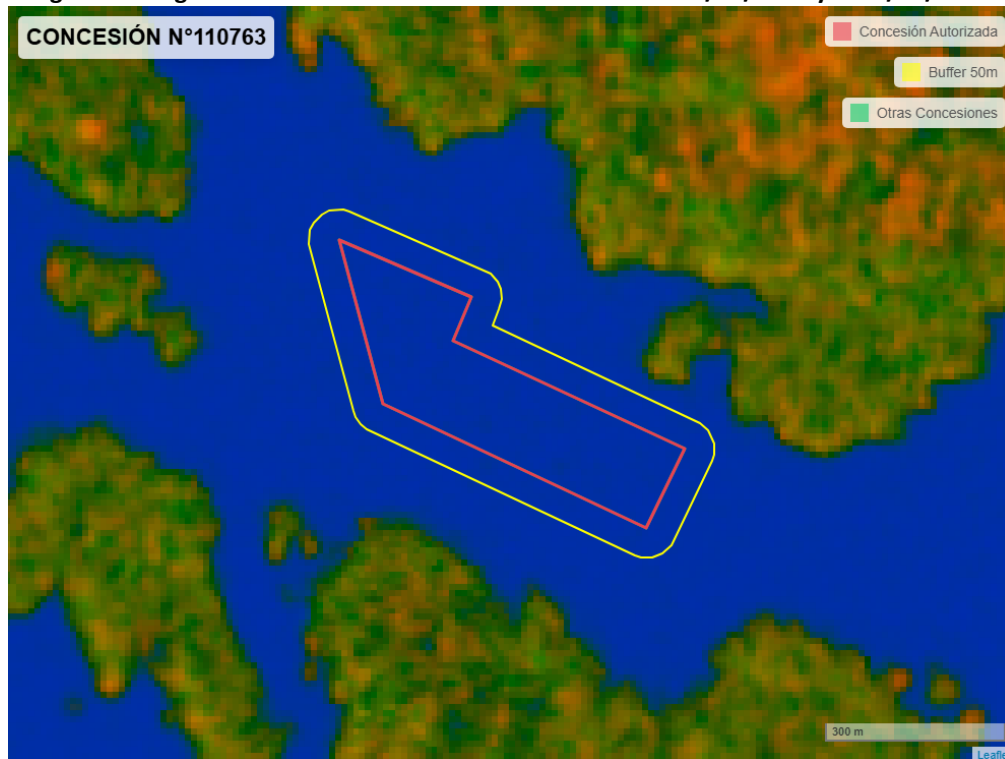
**Figura 3. Imagen satelital del monitoreo realizado entre el 01/04/2025 y el 31/05/2025**

| Período/Fecha | Resultado módulo(s) de cultivo | Resultado estructura(s) de apoyo |
|---|---|---|
| Entre el 01/04/2025 y el 31/05/2025 | Se identifica la ausencia de módulos de cultivo de peces dentro de los límites de concesión. | Se identifica la ausencia de estructura(s) de apoyo dentro de los límites de concesión. |

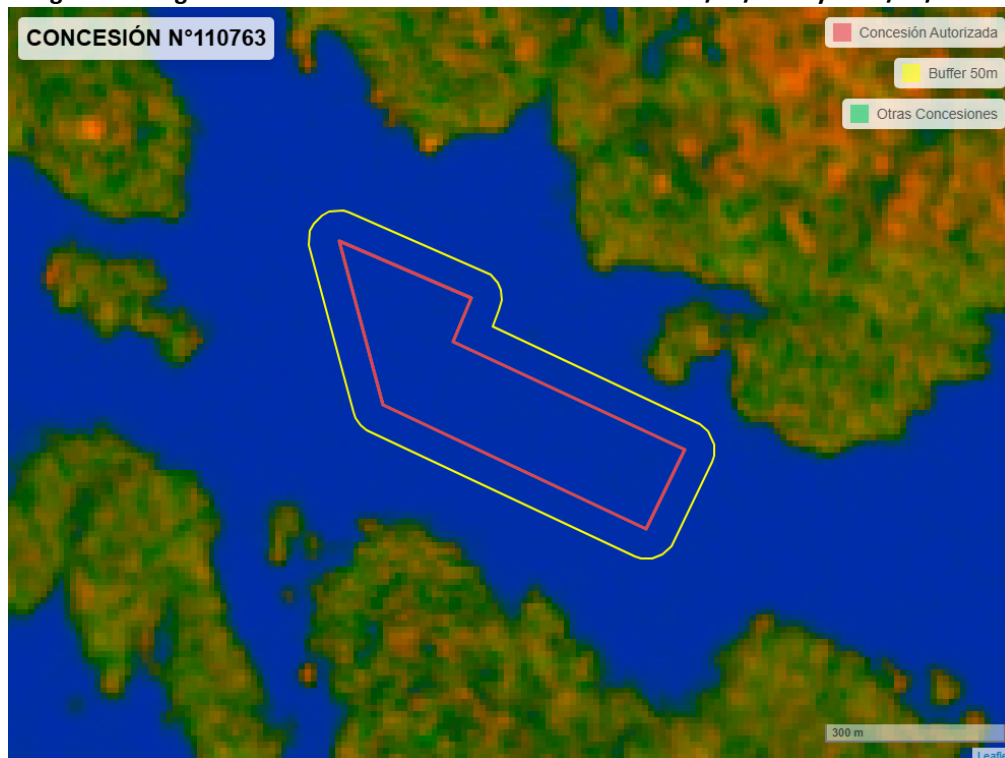
**Figura 4. Imagen satelital del monitoreo realizado entre el 01/08/2025 y el 30/09/2025**

| Período/Fecha | Resultado módulo(s) de cultivo | Resultado estructura(s) de apoyo |
|---|---|---|
| Entre el 01/08/2025 y el 30/09/2025 | Se identifica la ausencia de módulos de cultivo de peces dentro de los límites de concesión. | Se identifica la ausencia de estructura(s) de apoyo dentro de los límites de concesión. |
