## INFORME TÉCNICO DE FISCALIZACIÓN AMBIENTAL

**CES SALAS 1 (RNA 110764)**

**DTM-2025-716-XI-RCA**

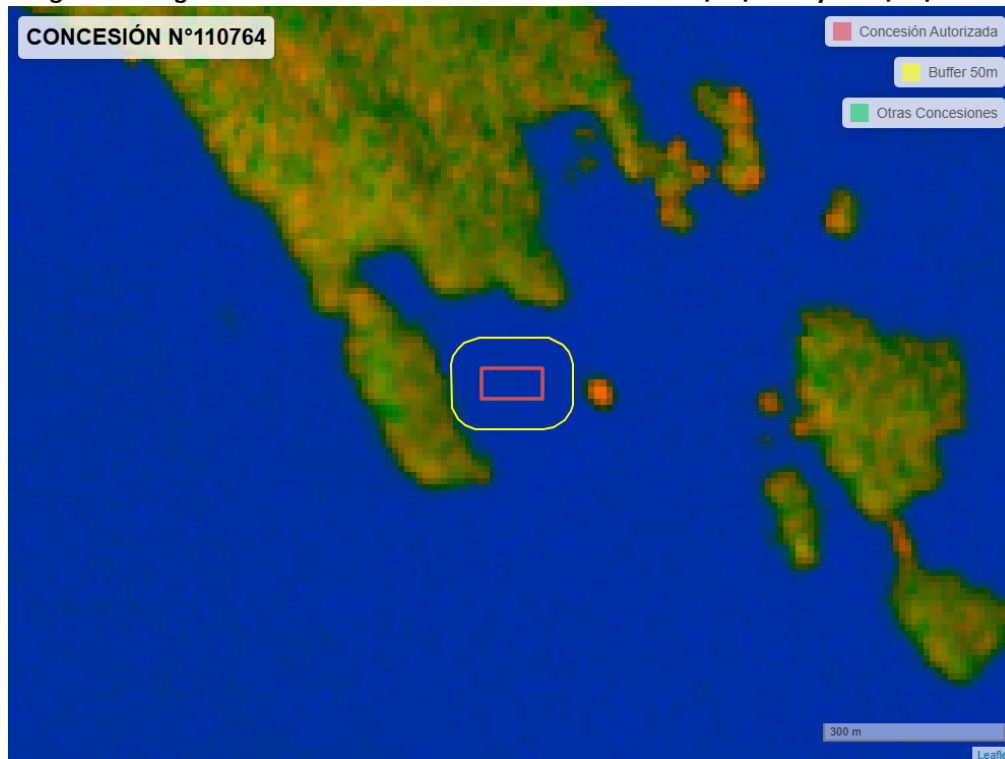
**Figura 3. Imagen satelital del monitoreo realizado entre el 01/04/2025 y el 31/05/2025**

| Período/Fecha | Resultado módulo(s) de cultivo | Resultado estructura(s) de apoyo |
|---|---|---|
| Entre el 01/04/2025 y el 31/05/2025 | Se identifica la ausencia de módulos de cultivo de peces dentro de los límites de concesión. | Se identifica la ausencia de estructura(s) de apoyo dentro de los límites de concesión. |

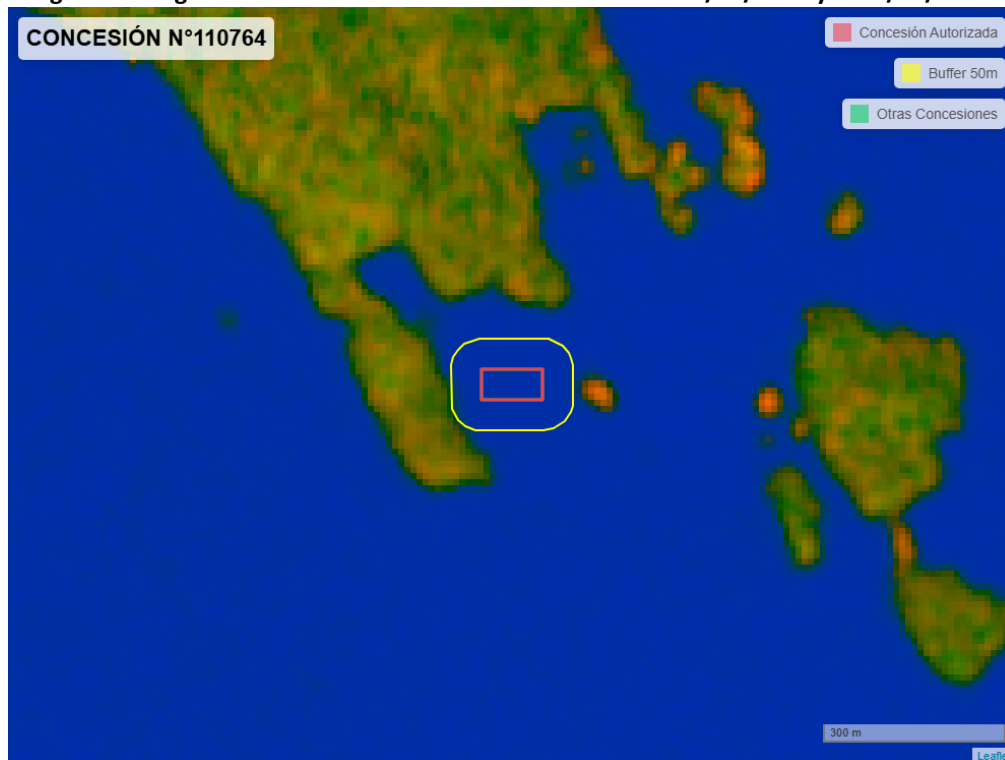
**Figura 4. Imagen satelital del monitoreo realizado entre el 01/08/2025 y el 30/09/2025**

| Período/Fecha | Resultado módulo(s) de cultivo | Resultado estructura(s) de apoyo |
|---|---|---|
| Entre el 01/08/2025 y el 30/09/2025 | Se identifica la ausencia de módulos de cultivo de peces dentro de los límites de concesión. | Se identifica la ausencia de estructura(s) de apoyo dentro de los límites de concesión. |
