## INFORME TÉCNICO DE FISCALIZACIÓN AMBIENTAL

**CES QUEMADA (RNA 110765)**

**DTM-2025-717-XI-RCA**

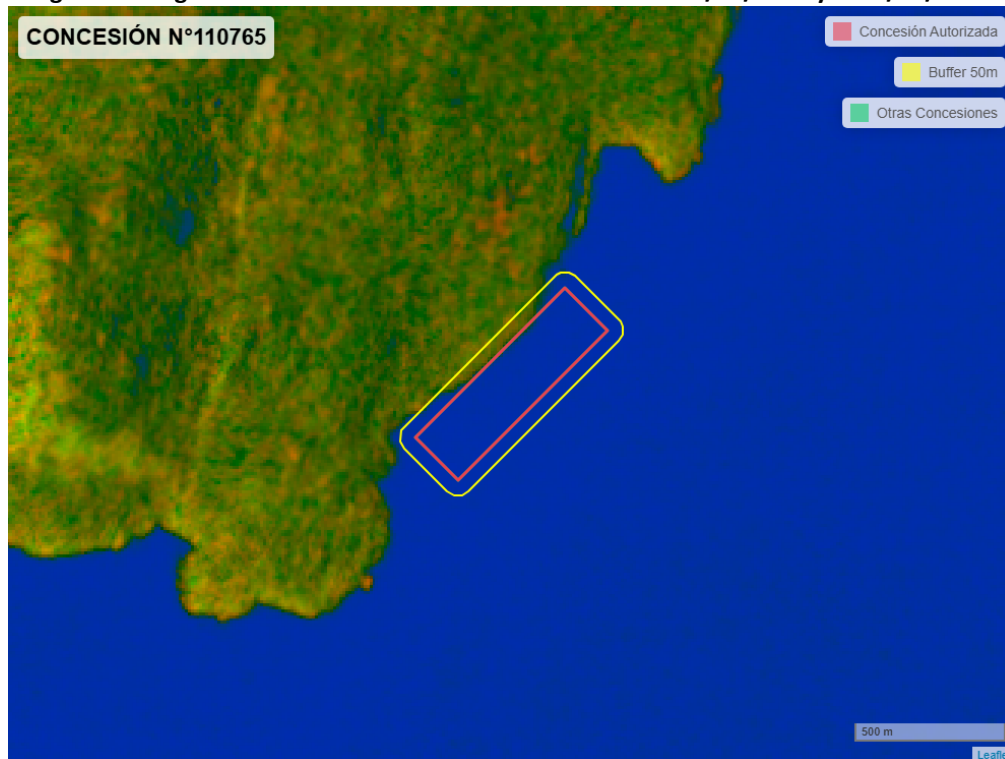
| Período/Fecha | Resultado módulo(s) de cultivo | Resultado estructura(s) de apoyo |
|---|---|---|
| Entre el 01/04/2025 y el 31/05/2025 | Se identifica la ausencia de módulos de cultivo de peces dentro de los límites de concesión. | Se identifica la ausencia de estructura(s) de apoyo dentro de los límites de concesión. |

**Figura 3. Imagen satelital del monitoreo realizado entre el 01/04/2025 y el 31/05/2025**

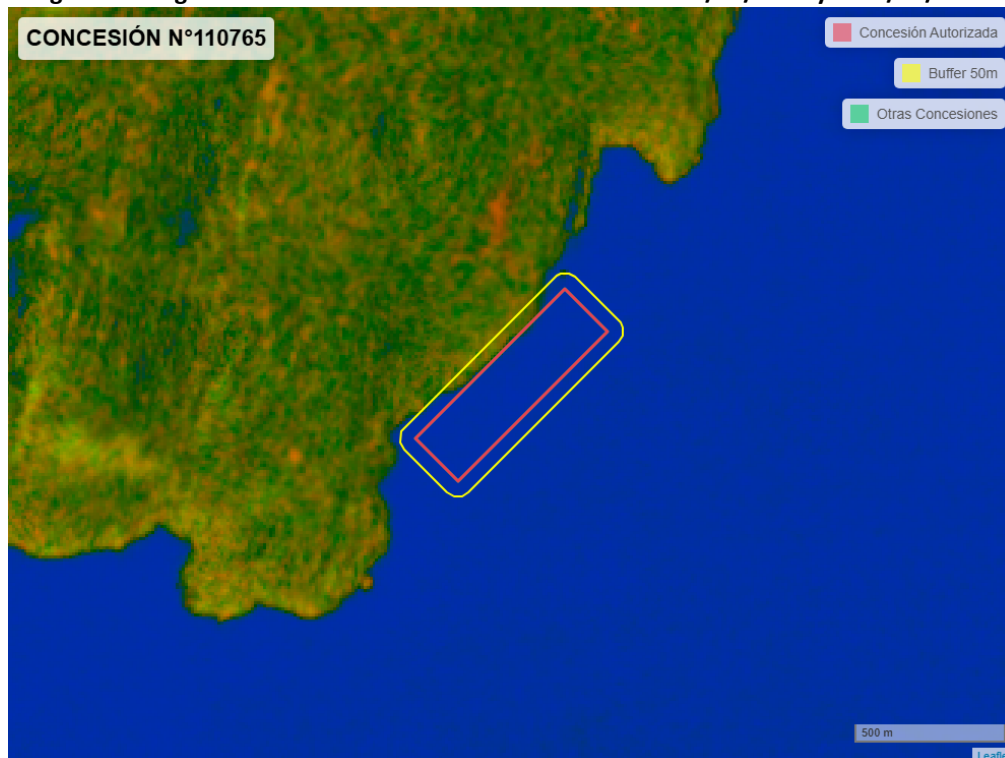
| Período/Fecha | Resultado módulo(s) de cultivo | Resultado estructura(s) de apoyo |
|---|---|---|
| Entre el 01/08/2025 y el 30/09/2025 | Se identifica la ausencia de módulos de cultivo de peces dentro de los límites de concesión. | Se identifica la ausencia de estructura(s) de apoyo dentro de los límites de concesión. |

**Figura 4. Imagen satelital del monitoreo realizado entre el 01/08/2025 y el 30/09/2025**
