## INFORME TÉCNICO DE FISCALIZACIÓN AMBIENTAL

**SUR JECHICA (RNA 110766)**

**DTM-2025-718-XI-RCA**

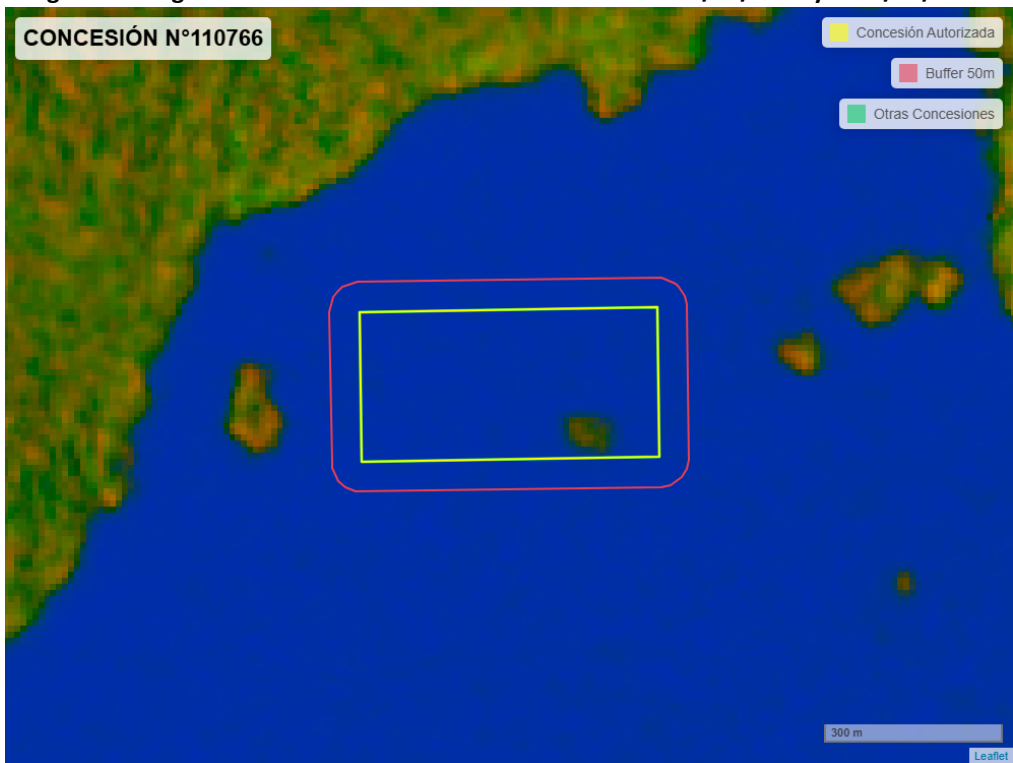
Figura 2. Imagen satelital del monitoreo realizado entre el 01/01/2025 y el 28/02/2025

| Período/Fecha | Resultado módulo(s) de cultivo | Resultado estructura(s) de apoyo |
|---|---|---|
| Entre el 01/01/2025 y el 28/02/2025 | Se identifica la presencia de módulos de cultivo de peces dentro de los límites de concesión. | Se identifica la ausencia de estructura(s) de apoyo dentro de los límites de concesión. |
