Superintendencia del Medio Ambiente  
Gobierno de Chile

## INFORME TÉCNICO DE FISCALIZACIÓN AMBIENTAL

**CES CANAL VICUÑA (RNA 110770)**

**DTM-2025-721-XI-RCA**

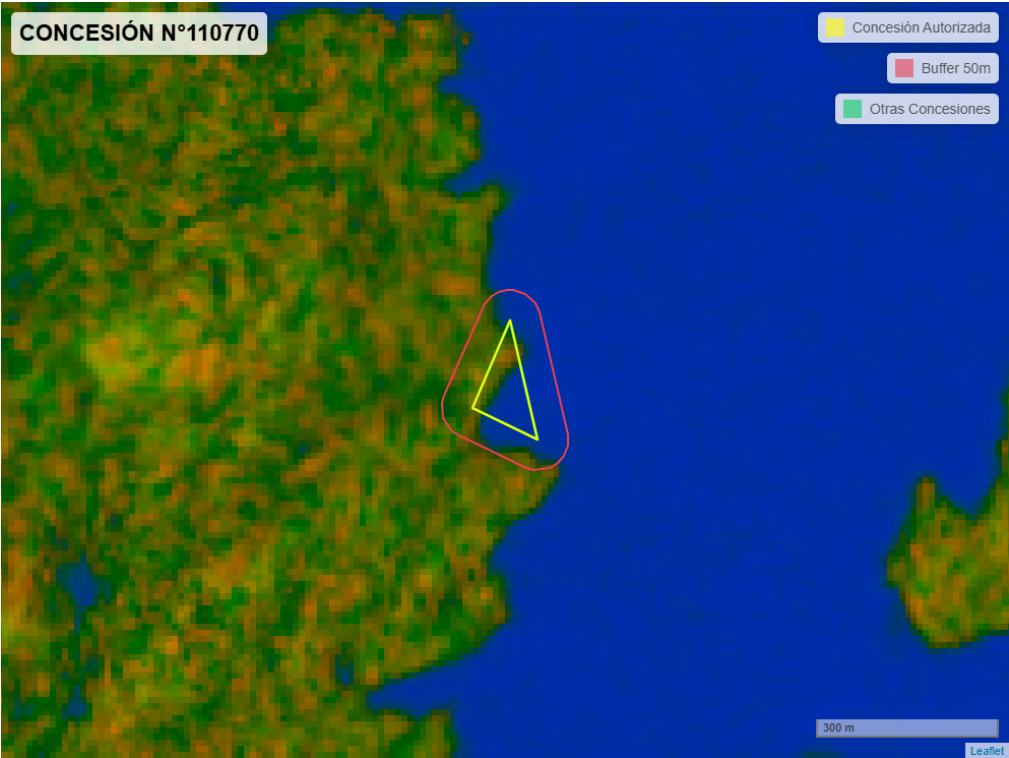
| Período/Fecha | Resultado módulo(s) de cultivo | Resultado estructura(s) de apoyo |
|---|---|---|
| Entre el 01/01/2025 y el 28/02/2025 | Se identifica la ausencia de módulos de cultivo de peces dentro de los límites de concesión. | Se identifica la ausencia de estructura(s) de apoyo dentro de los límites de concesión. |

Figura 2. Imagen satelital del monitoreo realizado entre el 01/01/2025 y el 28/02/2025

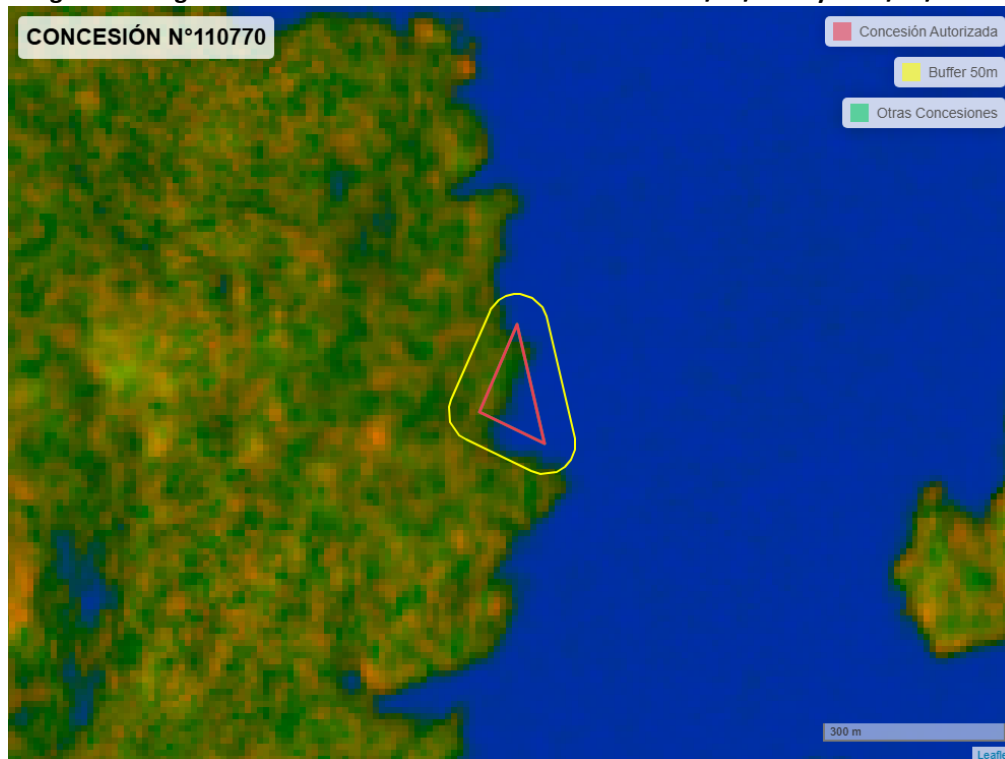
| Período/Fecha | Resultado módulo(s) de cultivo | Resultado estructura(s) de apoyo |
|---|---|---|
| Entre el 01/04/2025 y el 31/05/2025 | Se identifica la ausencia de módulos de cultivo de peces dentro de los límites de concesión. | Se identifica la ausencia de estructura(s) de apoyo dentro de los límites de concesión. |

**Figura 3. Imagen satelital del monitoreo realizado entre el 01/04/2025 y el 31/05/2025**

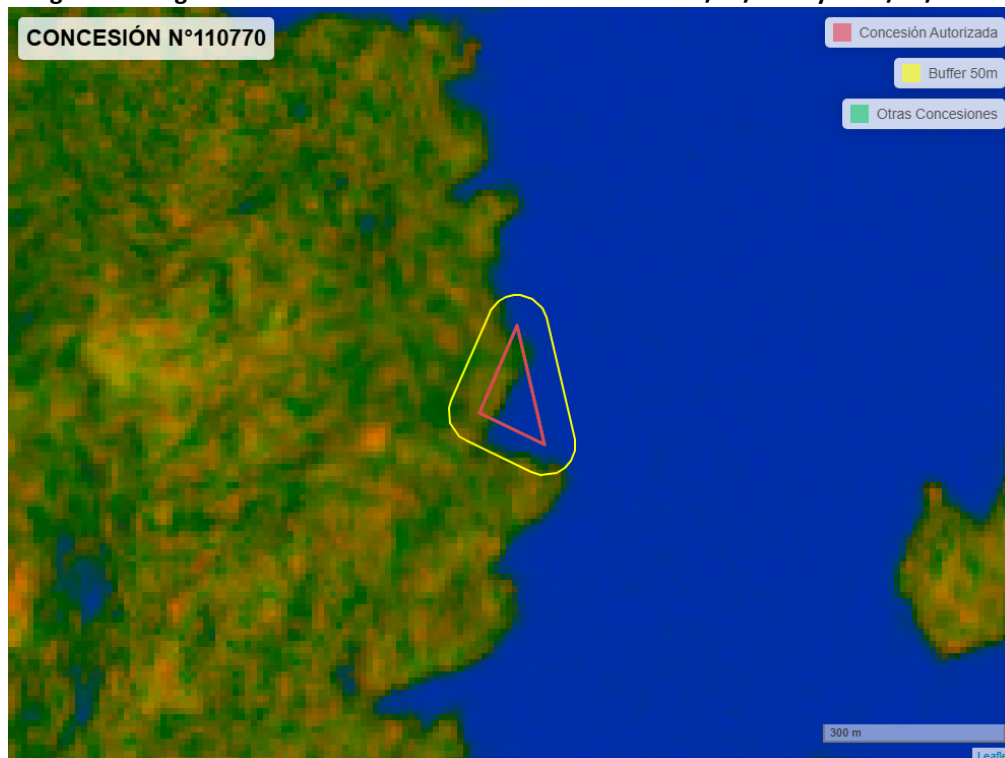
| Período/Fecha | Resultado módulo(s) de cultivo | Resultado estructura(s) de apoyo |
|---|---|---|
| Entre el 01/08/2025 y el 30/09/2025 | Se identifica la ausencia de módulos de cultivo de peces dentro de los límites de concesión. | Se identifica la ausencia de estructura(s) de apoyo dentro de los límites de concesión. |

**Figura 4. Imagen satelital del monitoreo realizado entre el 01/08/2025 y el 30/09/2025**
