Superintendencia del Medio Ambiente  
Gobierno de Chile

## INFORME TÉCNICO DE FISCALIZACIÓN AMBIENTAL

**CES JOHNSON 2 (RNA 110772)**

**DTM-2025-723-XI-RCA**

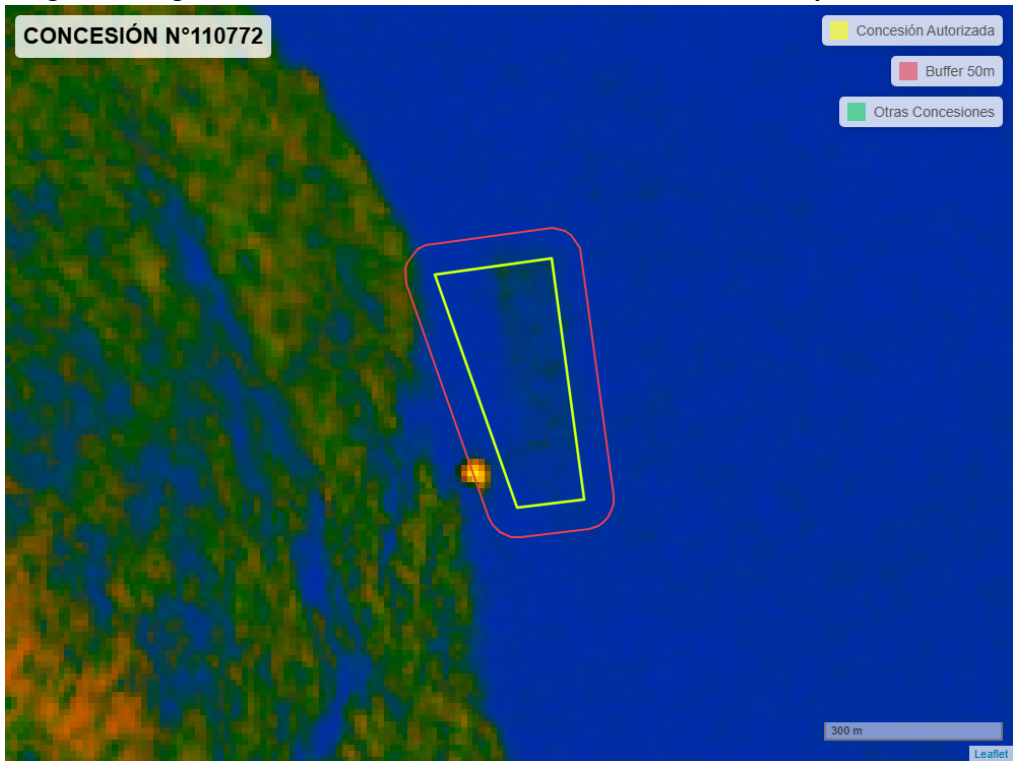
Figura 2. Imagen satelital del monitoreo realizado entre el 01/01/2025 y el 28/02/2025

| Período/Fecha | Resultado módulo(s) de cultivo | Resultado estructura(s) de apoyo |
|---|---|---|
| Entre el 01/01/2025 y el 28/02/2025 | Se identifica la presencia de módulos de cultivo de peces dentro de los límites de concesión. | Se identifica la presencia de estructura(s) de apoyo fuera de los límites de concesión. |

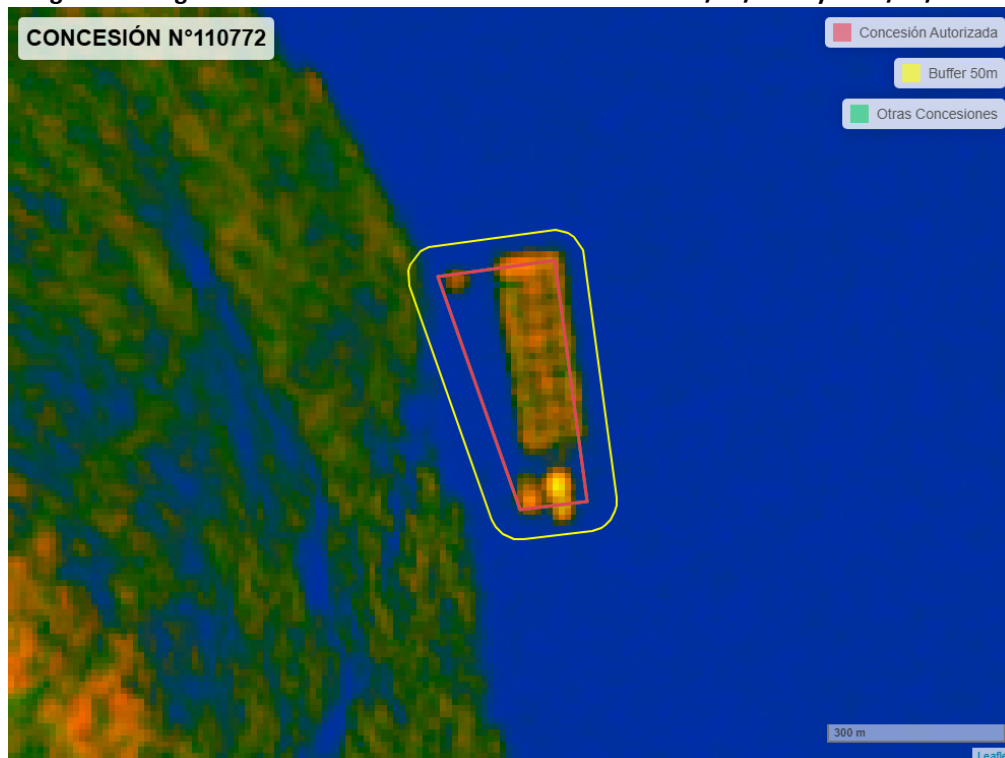
**Figura 4. Imagen satelital del monitoreo realizado entre el 01/08/2025 y el 30/09/2025**

| Período/Fecha | Resultado módulo(s) de cultivo | Resultado estructura(s) de apoyo |
|---|---|---|
| Entre el 01/08/2025 y el 30/09/2025 | Se identifica la presencia de módulos de cultivo de peces dentro de los límites de concesión. | Se identifica la presencia de estructura(s) de apoyo dentro de los límites de concesión. |
