## INFORME TÉCNICO DE FISCALIZACIÓN AMBIENTAL

**CES PULLUCHE 2 (RNA 110774)**

**DTM-2025-725-XI-RCA**

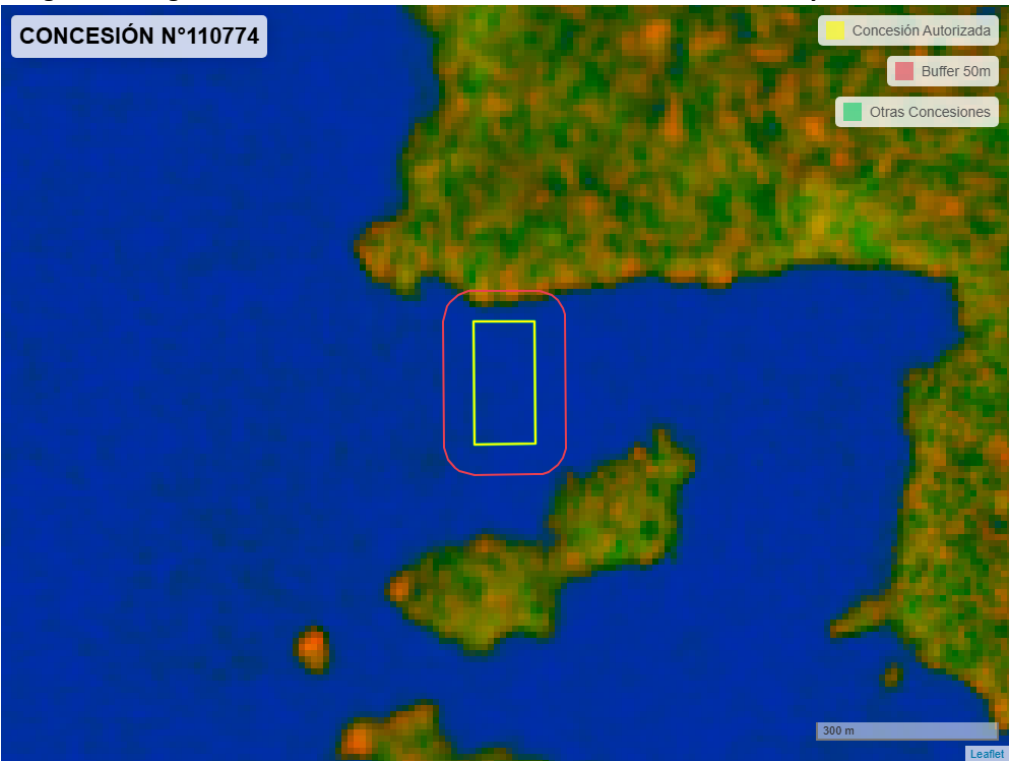
| Período/Fecha | Resultado módulo(s) de cultivo | Resultado estructura(s) de apoyo |
|---|---|---|
| Entre el 01/01/2025 y el 28/02/2025 | Se identifica la ausencia de módulos de cultivo de peces dentro de los límites de concesión. | Se identifica la ausencia de estructura(s) de apoyo dentro de los límites de concesión. |

Figura 2. Imagen satelital del monitoreo realizado entre el 01/01/2025 y el 28/02/2025

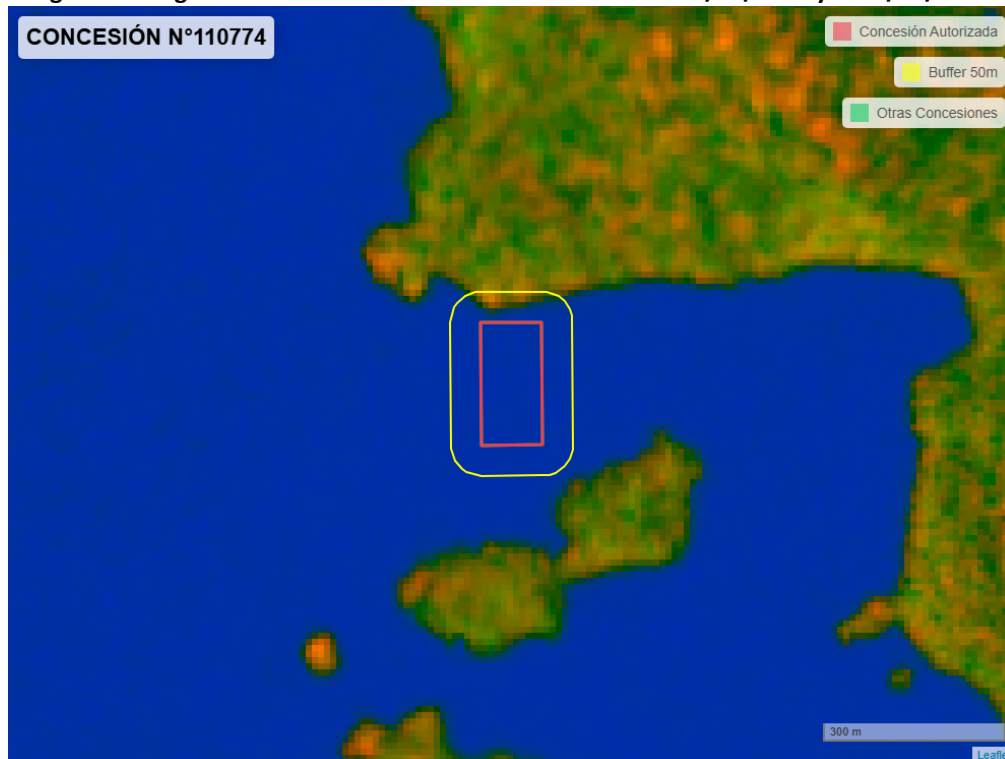
| Período/Fecha | Resultado módulo(s) de cultivo | Resultado estructura(s) de apoyo |
|---|---|---|
| Entre el 01/04/2025 y el 31/05/2025 | Se identifica la ausencia de módulos de cultivo de peces dentro de los límites de concesión. | Se identifica la ausencia de estructura(s) de apoyo dentro de los límites de concesión. |

**Figura 3. Imagen satelital del monitoreo realizado entre el 01/04/2025 y el 31/05/2025**
