## INFORME TÉCNICO DE FISCALIZACIÓN AMBIENTAL

**CES ISLA BENJAMIN 2 (RNA 110775)**

**DTM-2025-726-XI-RCA**

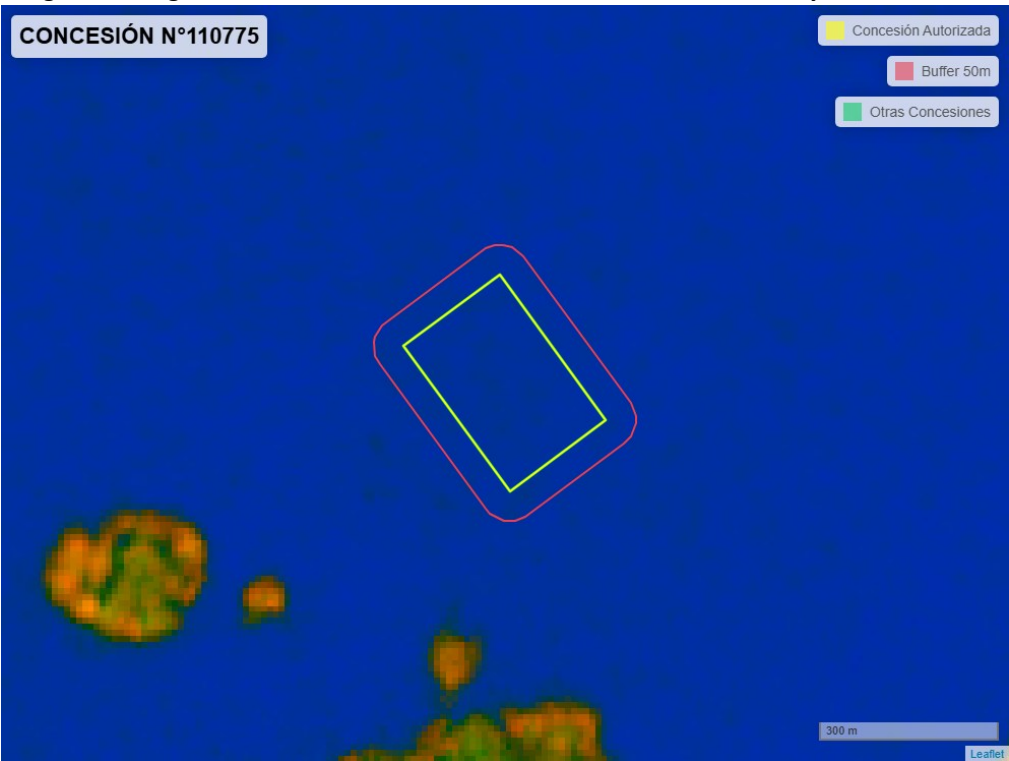
Figura 2. Imagen satelital del monitoreo realizado entre el 01/01/2025 y el 28/02/2025

| Período/Fecha | Resultado módulo(s) de cultivo | Resultado estructura(s) de apoyo |
|---|---|---|
| Entre el 01/01/2025 y el 28/02/2025 | Se identifica la ausencia de módulos de cultivo de peces dentro de los límites de concesión. | Se identifica la ausencia de estructura(s) de apoyo dentro de los límites de concesión. |

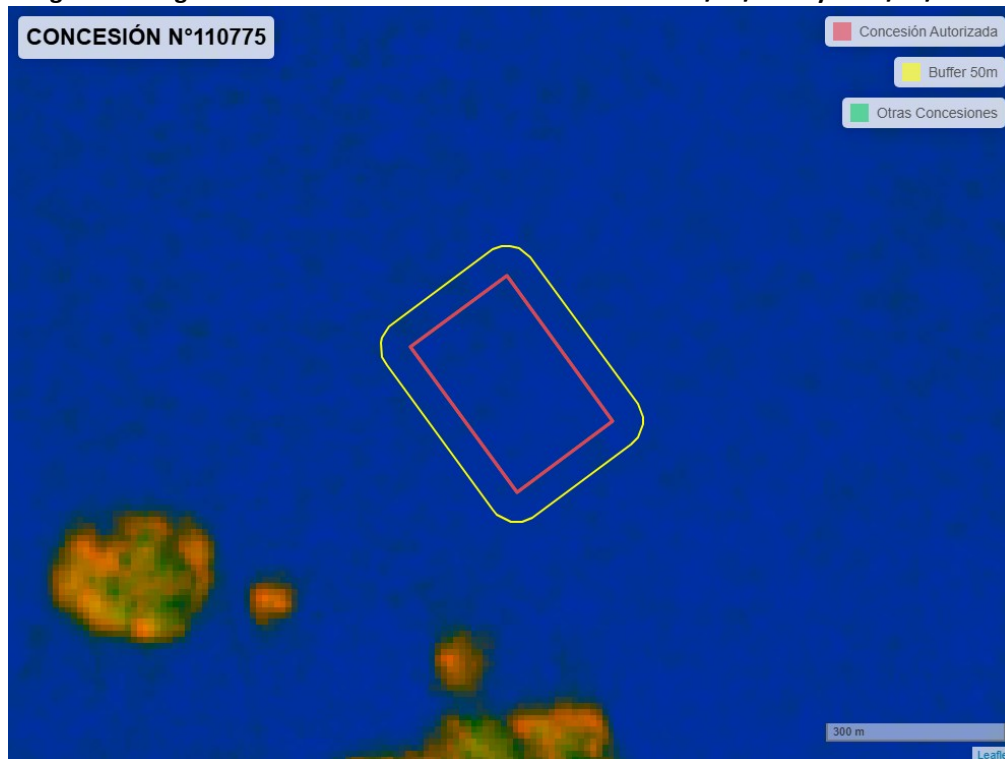
**Figura 3. Imagen satelital del monitoreo realizado entre el 01/04/2025 y el 31/05/2025**

| Período/Fecha | Resultado módulo(s) de cultivo | Resultado estructura(s) de apoyo |
|---|---|---|
| Entre el 01/04/2025 y el 31/05/2025 | Se identifica la ausencia de módulos de cultivo de peces dentro de los límites de concesión. | Se identifica la ausencia de estructura(s) de apoyo dentro de los límites de concesión. |

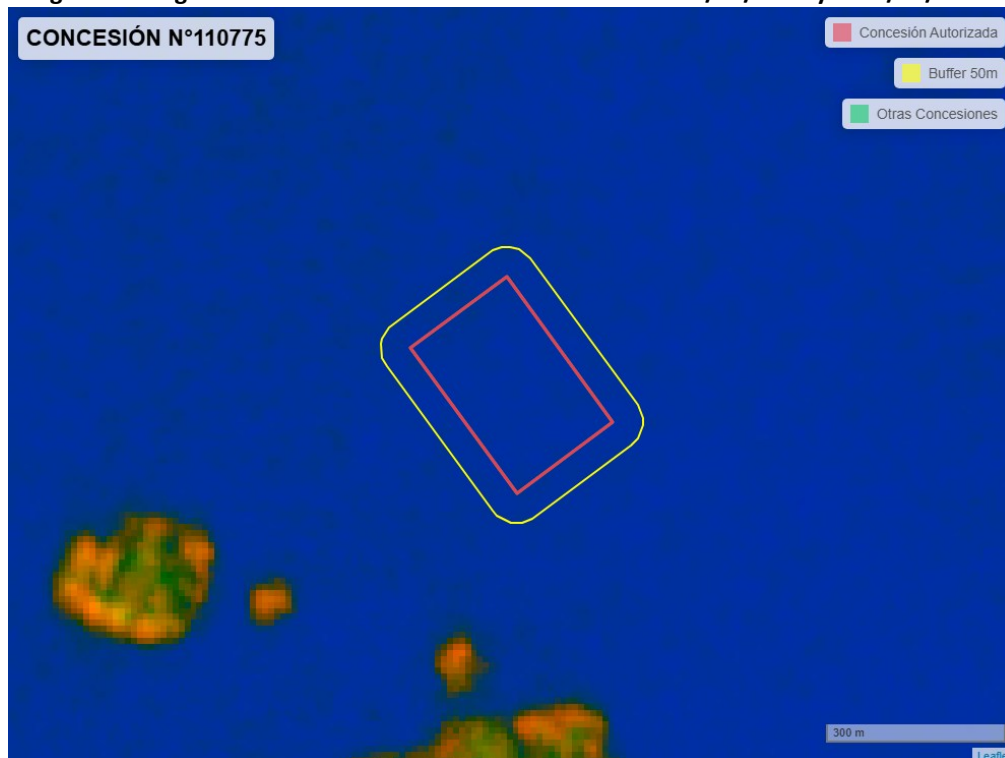
**Figura 4. Imagen satelital del monitoreo realizado entre el 01/08/2025 y el 30/09/2025**

| Período/Fecha | Resultado módulo(s) de cultivo | Resultado estructura(s) de apoyo |
|---|---|---|
| Entre el 01/08/2025 y el 30/09/2025 | Se identifica la ausencia de módulos de cultivo de peces dentro de los límites de concesión. | Se identifica la ausencia de estructura(s) de apoyo dentro de los límites de concesión. |
