## INFORME TÉCNICO DE FISCALIZACIÓN AMBIENTAL

**CES ISLA GARCÍA (RNA 110776)**

**DTM-2025-727-XI-RCA**

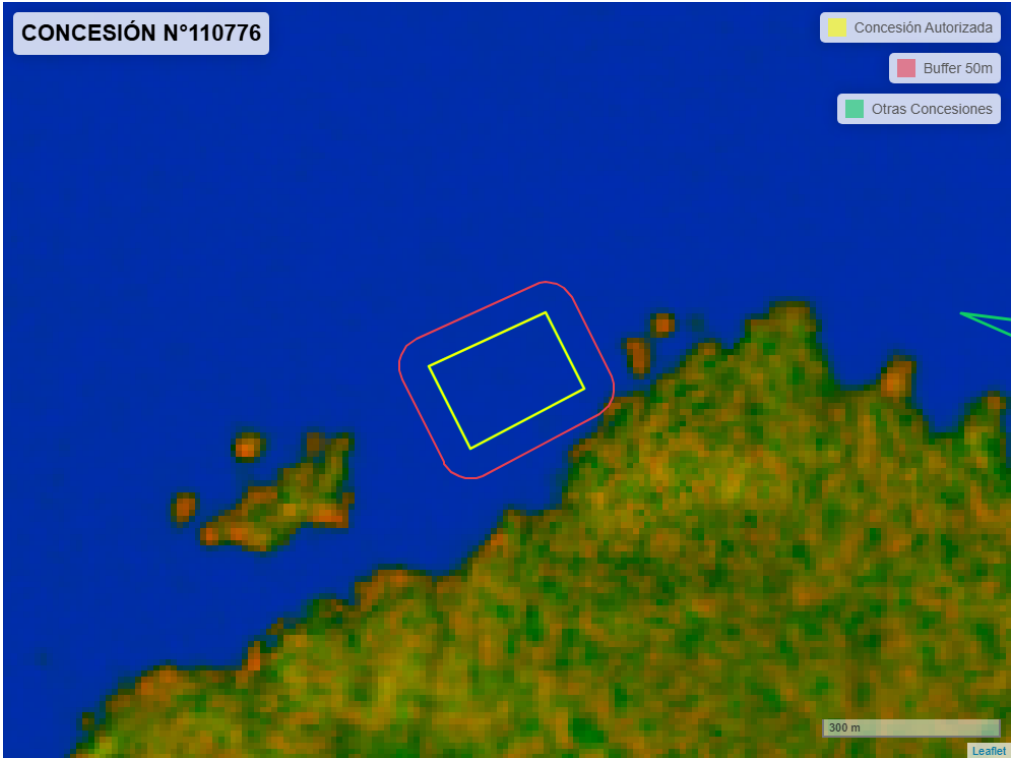
Figura 2. Imagen satelital del monitoreo realizado entre el 01/01/2025 y el 28/02/2025

| Período/Fecha | Resultado módulo(s) de cultivo | Resultado estructura(s) de apoyo |
|---|---|---|
| Entre el 01/01/2025 y el 28/02/2025 | Se identifica la ausencia de módulos de cultivo de peces dentro de los límites de concesión. | Se identifica la ausencia de estructura(s) de apoyo dentro de los límites de concesión. |

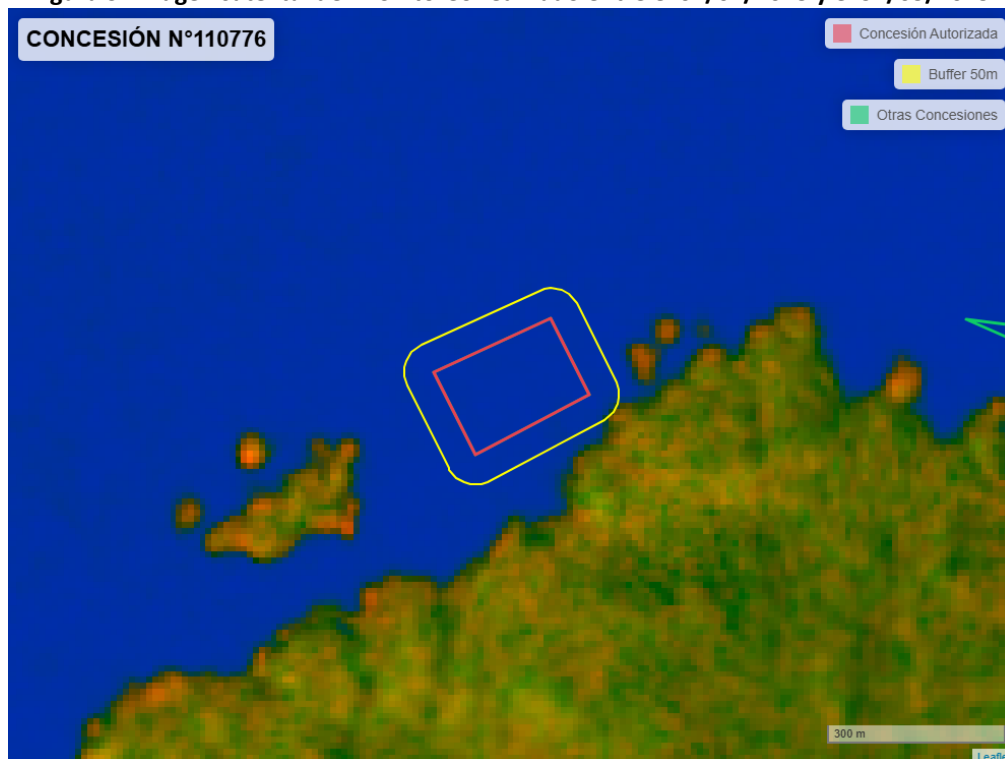
**Figura 3. Imagen satelital del monitoreo realizado entre el 01/04/2025 y el 31/05/2025**

| Período/Fecha | Resultado módulo(s) de cultivo | Resultado estructura(s) de apoyo |
|---|---|---|
| Entre el 01/04/2025 y el 31/05/2025 | Se identifica la ausencia de módulos de cultivo de peces dentro de los límites de concesión. | Se identifica la ausencia de estructura(s) de apoyo dentro de los límites de concesión. |
