Superintendencia del Medio Ambiente
Gobierno de Chile

INFORME TÉCNICO DE FISCALIZACIÓN AMBIENTAL

CES MATILDE 2 (RNA 110778)

DTM-2025-729-XI-RCA

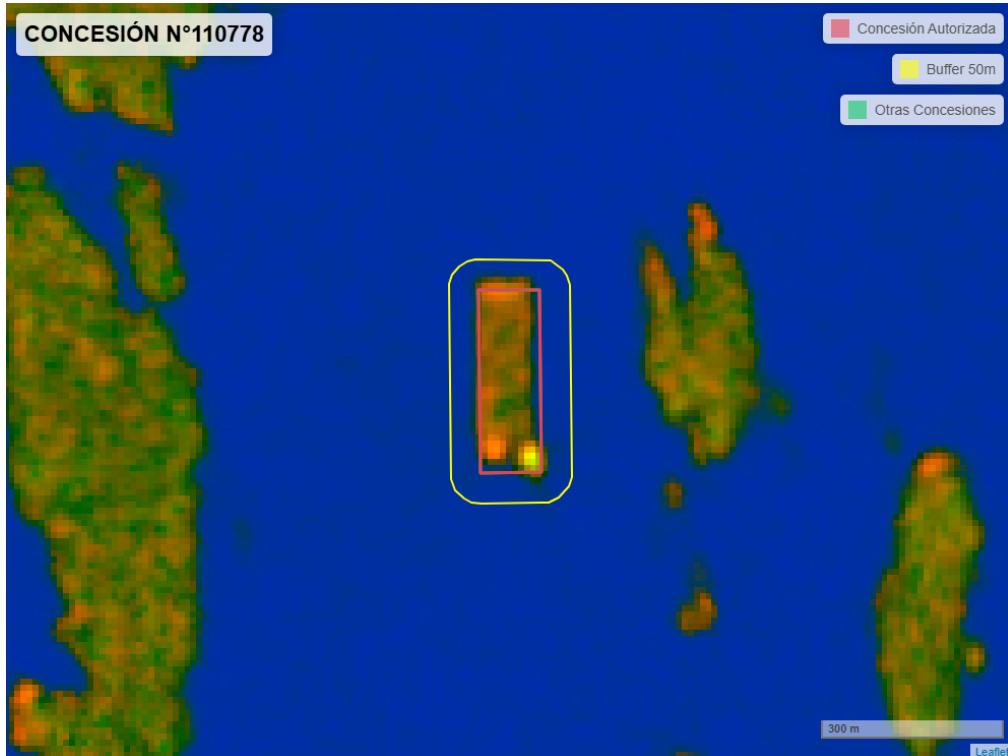
Figura 4. Imagen satelital del monitoreo realizado entre el 01/08/2025 y el 30/09/2025

Período/Fecha	Resultado módulo(s) de cultivo	Resultado estructura(s) de apoyo
Entre el 01/01/2025 y el 28/02/2025	Se identifica la presencia de módulos de cultivo de peces dentro de los límites de concesión.	Se identifica la presencia de estructura(s) de apoyo dentro de los límites de concesión.
Entre el 01/04/2025 y el 31/05/2025	Se identifica la presencia de módulos de cultivo de peces dentro de los límites de concesión.	Se identifica la presencia de estructura(s) de apoyo dentro de los límites de concesión.
Entre el 01/08/2025 y el 30/09/2025	Se identifica la presencia de módulos de cultivo de peces dentro de los límites de concesión.	Se identifica la presencia de estructura(s) de apoyo dentro de los límites de concesión.

Como resultado del examen de información realizado respecto de los instrumentos de gestión ambiental y la normativa ambiental aplicable señalados en el ítem 4 del presente informe, esta Superintendencia logró verificar que, durante los periodos revisados, no se constataron módulos de cultivo total o parcialmente fuera de los límites del área de concesión. Respecto a las estructuras de apoyo, estas no se constataron fuera de los límites del área de concesión.
