## INFORME TÉCNICO DE FISCALIZACIÓN AMBIENTAL

**CES ISLA BENJAMIN 1 (RNA 110780)**

**DTM-2025-731-XI-RCA**

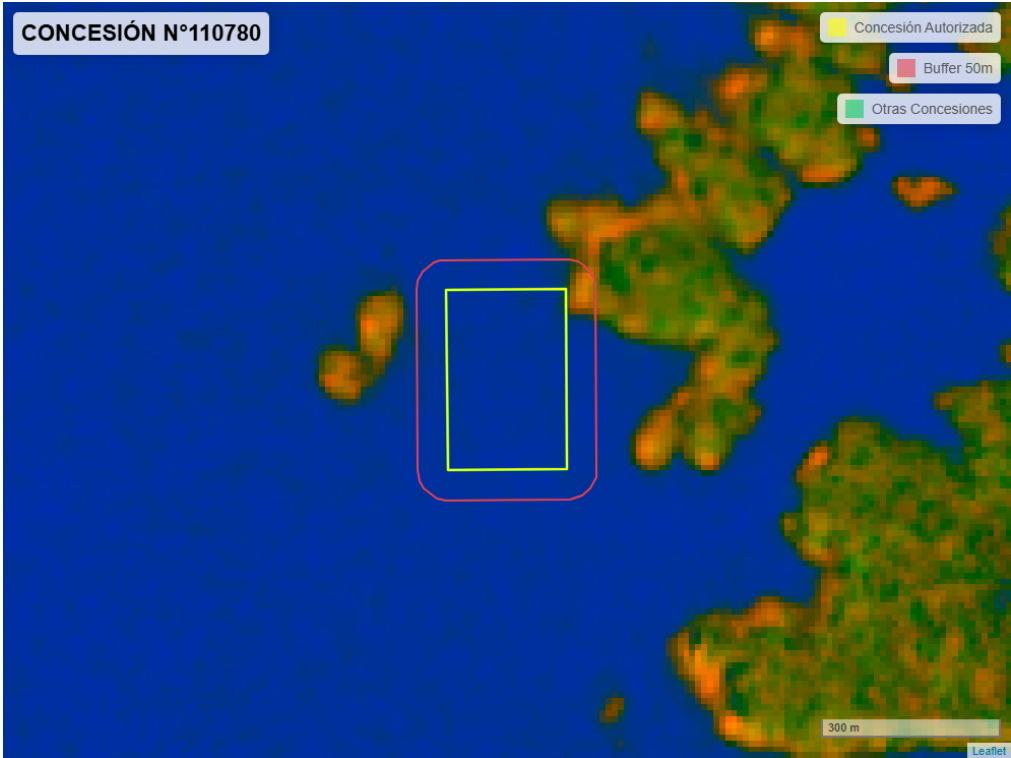
Figura 2. Imagen satelital del monitoreo realizado entre el 01/01/2025 y el 28/02/2025

| Período/Fecha | Resultado módulo(s) de cultivo | Resultado estructura(s) de apoyo |
|---|---|---|
| Entre el 01/01/2025 y el 28/02/2025 | Se identifica la ausencia de módulos de cultivo de peces dentro de los límites de concesión. | Se identifica la ausencia de estructura(s) de apoyo dentro de los límites de concesión. |
