## INFORME TÉCNICO DE FISCALIZACIÓN AMBIENTAL

**CES SALAS 3 (RNA 110781)**

**DTM-2025-732-XI-RCA**

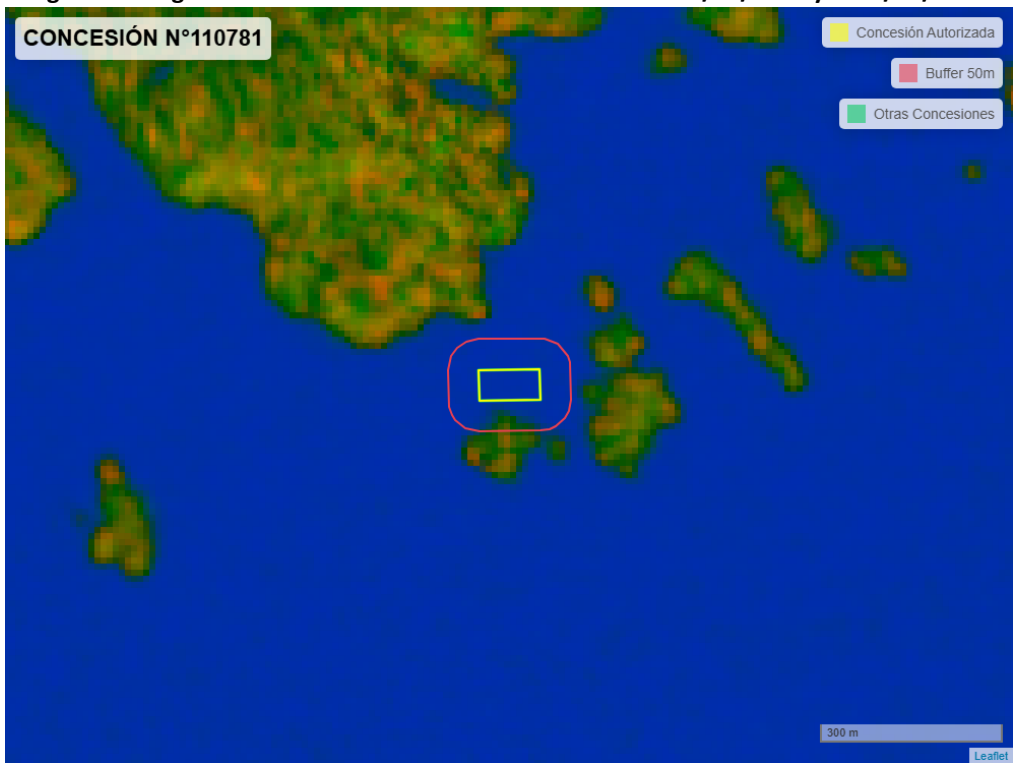
Figura 2. Imagen satelital del monitoreo realizado entre el 01/01/2025 y el 28/02/2025

| Período/Fecha | Resultado módulo(s) de cultivo | Resultado estructura(s) de apoyo |
|---|---|---|
| Entre el 01/01/2025 y el 28/02/2025 | Se identifica la ausencia de módulos de cultivo de peces dentro de los límites de concesión. | Se identifica la ausencia de estructura(s) de apoyo dentro de los límites de concesión. |

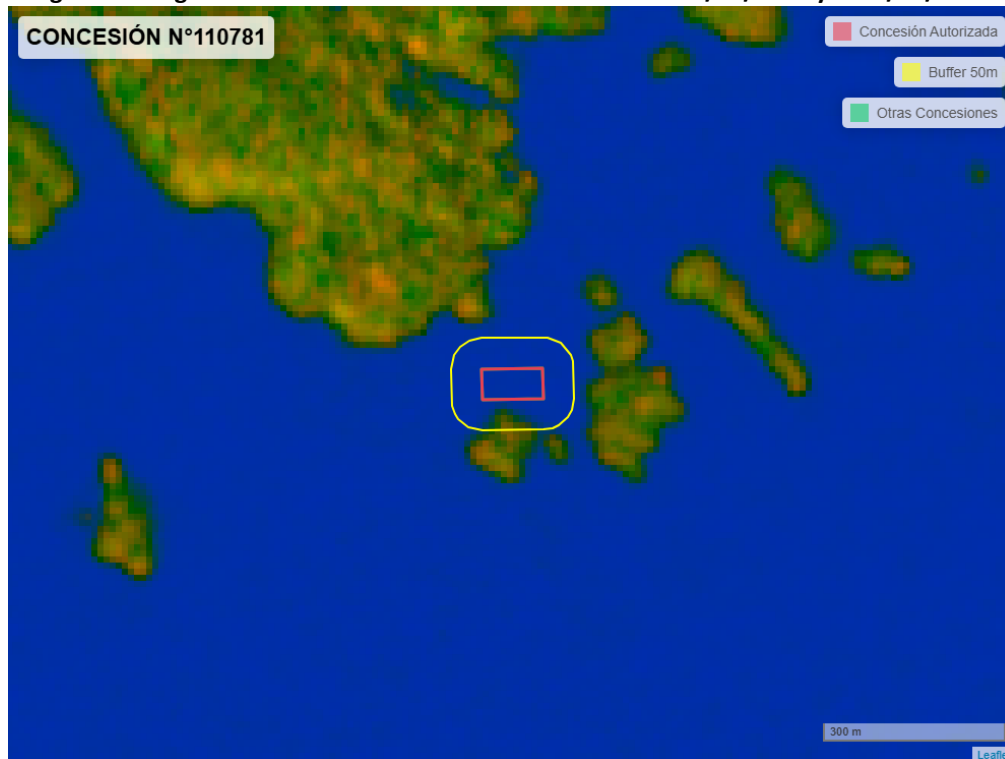
**Figura 3. Imagen satelital del monitoreo realizado entre el 01/04/2025 y el 31/05/2025**

| Período/Fecha | Resultado módulo(s) de cultivo | Resultado estructura(s) de apoyo |
|---|---|---|
| Entre el 01/04/2025 y el 31/05/2025 | Se identifica la ausencia de módulos de cultivo de peces dentro de los límites de concesión. | Se identifica la ausencia de estructura(s) de apoyo dentro de los límites de concesión. |

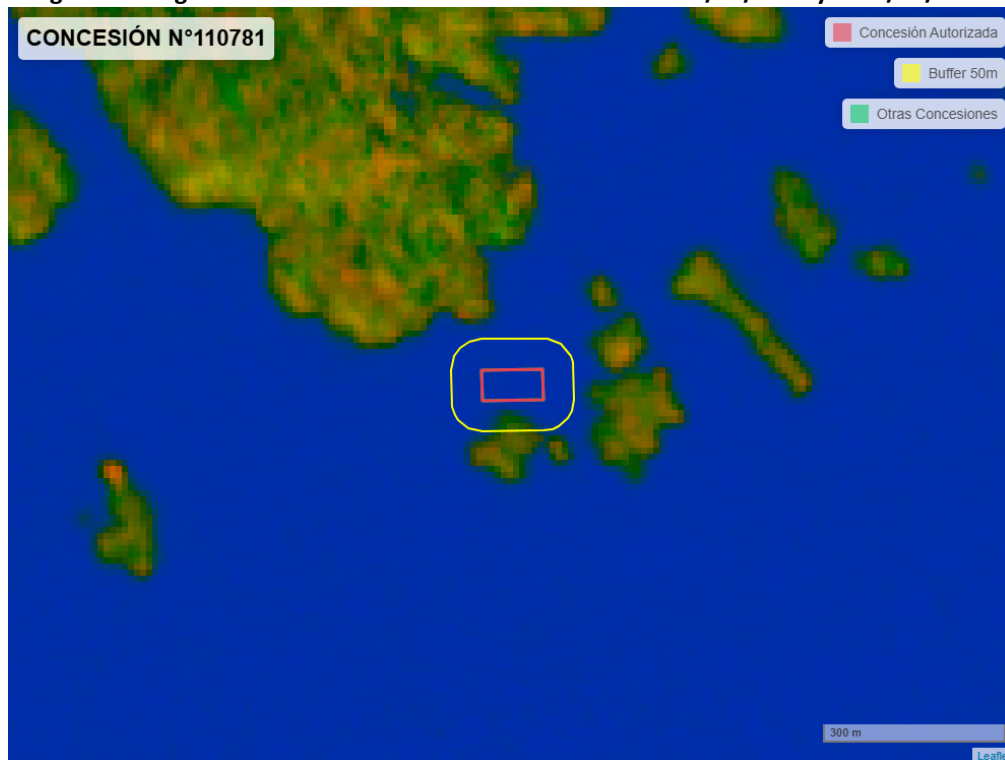
**Figura 4. Imagen satelital del monitoreo realizado entre el 01/08/2025 y el 30/09/2025**

| Período/Fecha | Resultado módulo(s) de cultivo | Resultado estructura(s) de apoyo |
|---|---|---|
| Entre el 01/08/2025 y el 30/09/2025 | Se identifica la ausencia de módulos de cultivo de peces dentro de los límites de concesión. | Se identifica la ausencia de estructura(s) de apoyo dentro de los límites de concesión. |
