## INFORME TÉCNICO DE FISCALIZACIÓN AMBIENTAL

**CES WILLIAMS 1 (RNA 110785)**

**DTM-2025-736-XI-RCA**

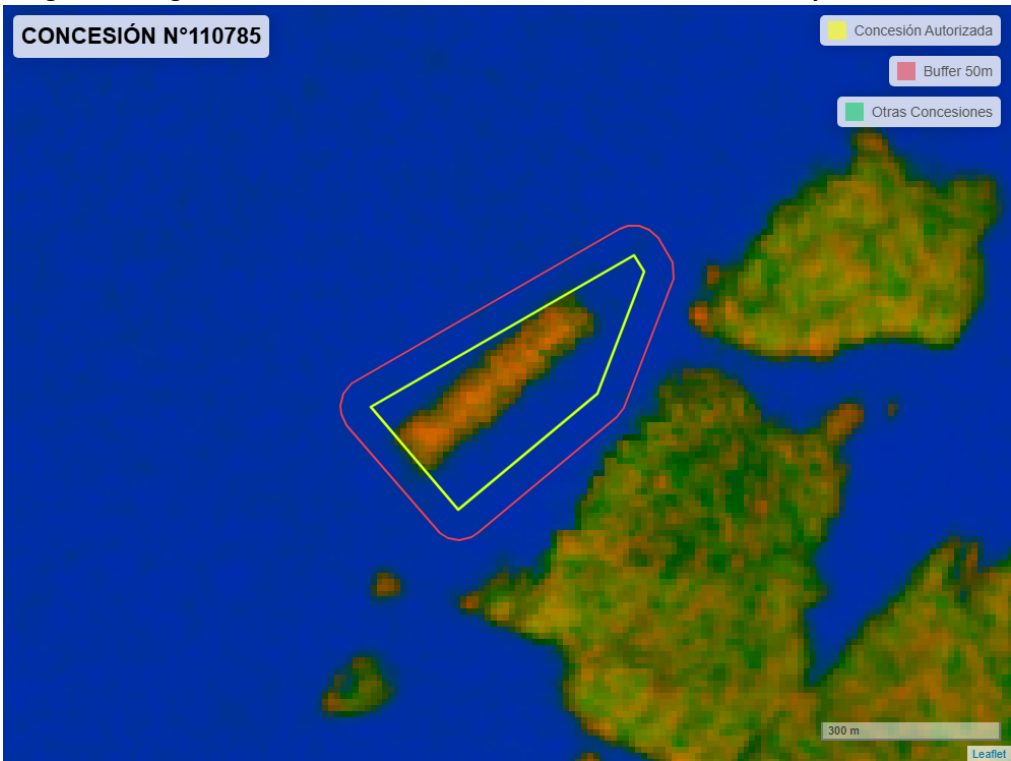
Figura 2. Imagen satelital del monitoreo realizado entre el 01/01/2025 y el 28/02/2025

| Período/Fecha | Resultado módulo(s) de cultivo | Resultado estructura(s) de apoyo |
|---|---|---|
| Entre el 01/01/2025 y el 28/02/2025 | Se identifica la presencia de módulos de cultivo de peces dentro de los límites de concesión. | Se identifica la ausencia de estructura(s) de apoyo dentro de los límites de concesión. |

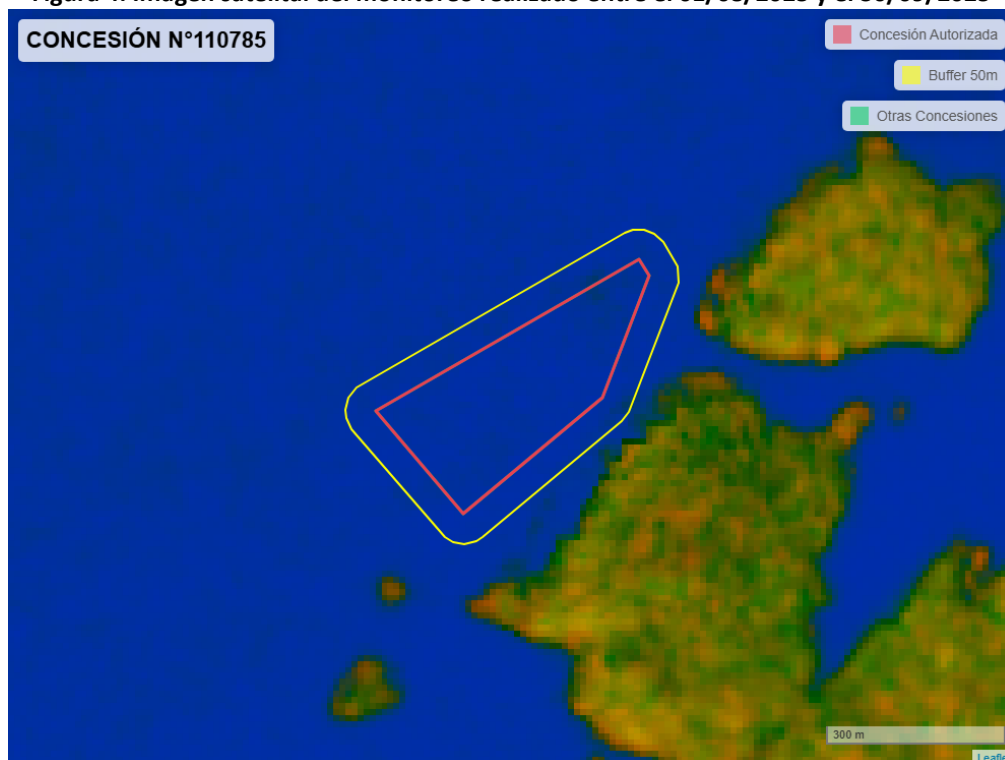
**Figura 4. Imagen satelital del monitoreo realizado entre el 01/08/2025 y el 30/09/2025**

| Período/Fecha | Resultado módulo(s) de cultivo | Resultado estructura(s) de apoyo |
|---|---|---|
| Entre el 01/08/2025 y el 30/09/2025 | Se identifica la ausencia de módulos de cultivo de peces dentro de los límites de concesión. | Se identifica la ausencia de estructura(s) de apoyo dentro de los límites de concesión. |
