## INFORME TÉCNICO DE FISCALIZACIÓN AMBIENTAL

**CES PIURE (RNA 110787)**

**DTM-2025-738-XI-RCA**

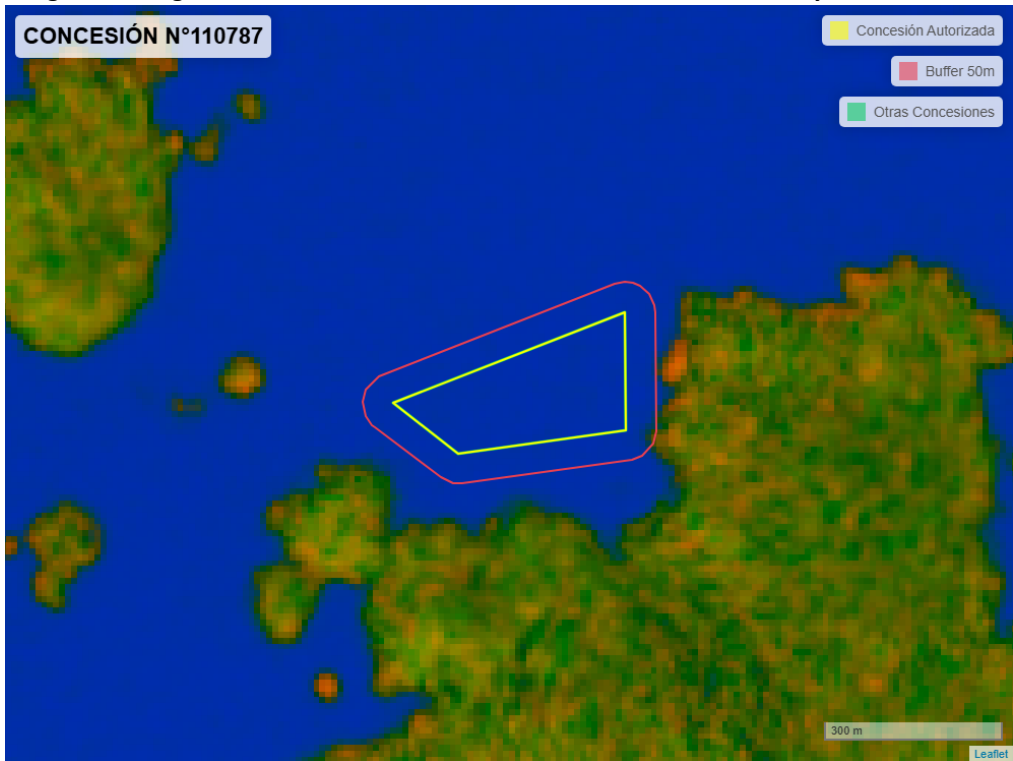
Figura 2. Imagen satelital del monitoreo realizado entre el 01/01/2025 y el 28/02/2025

| Período/Fecha | Resultado módulo(s) de cultivo | Resultado estructura(s) de apoyo |
|---|---|---|
| Entre el 01/01/2025 y el 28/02/2025 | Se identifica la ausencia de módulos de cultivo de peces dentro de los límites de concesión. | Se identifica la ausencia de estructura(s) de apoyo dentro de los límites de concesión. |

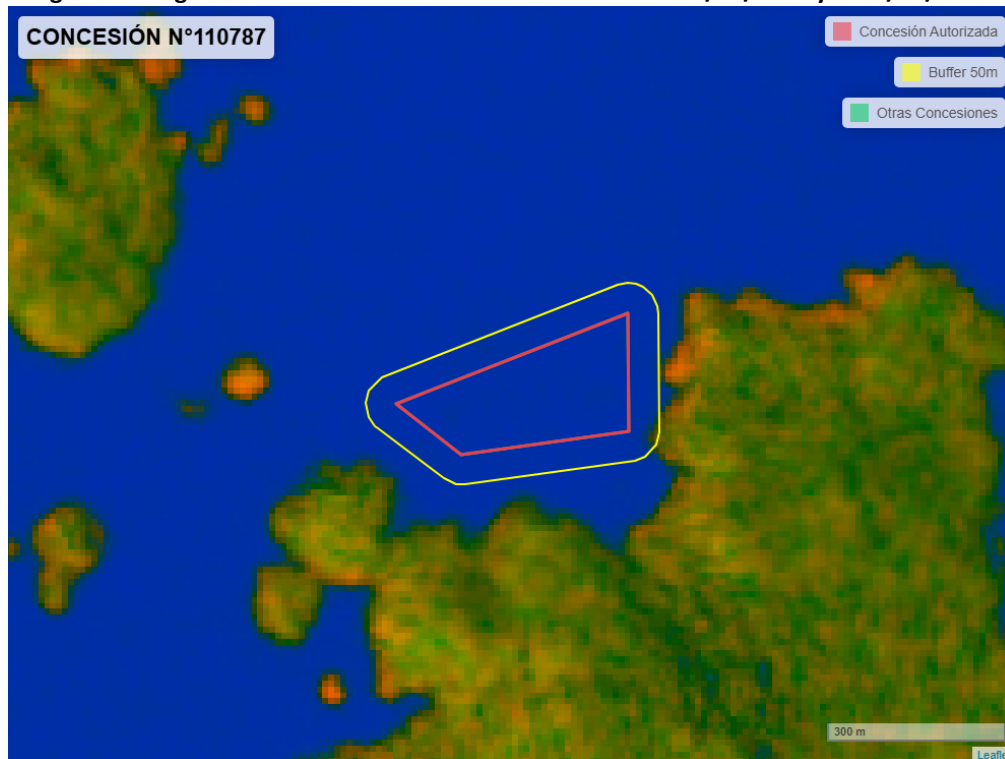
**Figura 3. Imagen satelital del monitoreo realizado entre el 01/04/2025 y el 31/05/2025**

| Período/Fecha | Resultado módulo(s) de cultivo | Resultado estructura(s) de apoyo |
|---|---|---|
| Entre el 01/04/2025 y el 31/05/2025 | Se identifica la ausencia de módulos de cultivo de peces dentro de los límites de concesión. | Se identifica la ausencia de estructura(s) de apoyo dentro de los límites de concesión. |

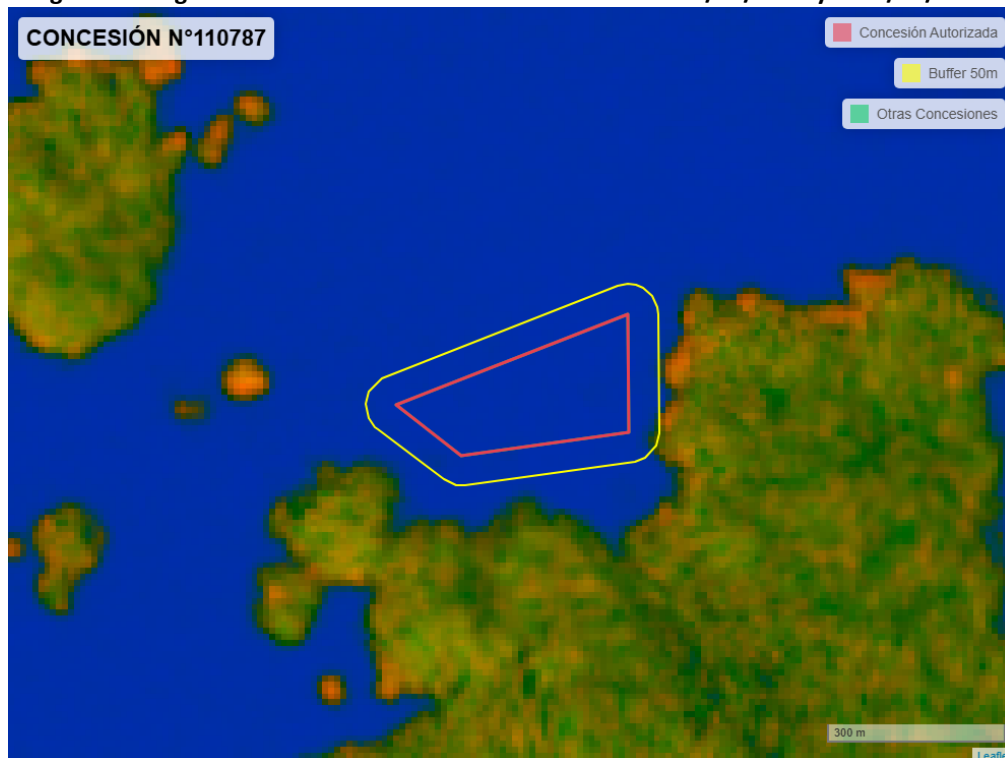
**Figura 4. Imagen satelital del monitoreo realizado entre el 01/08/2025 y el 30/09/2025**

| Período/Fecha | Resultado módulo(s) de cultivo | Resultado estructura(s) de apoyo |
|---|---|---|
| Entre el 01/08/2025 y el 30/09/2025 | Se identifica la ausencia de módulos de cultivo de peces dentro de los límites de concesión. | Se identifica la ausencia de estructura(s) de apoyo dentro de los límites de concesión. |
