## INFORME TÉCNICO DE FISCALIZACIÓN AMBIENTAL

**CES LUZ 4 (RNA 110789)**

**DTM-2025-739-XI-RCA**

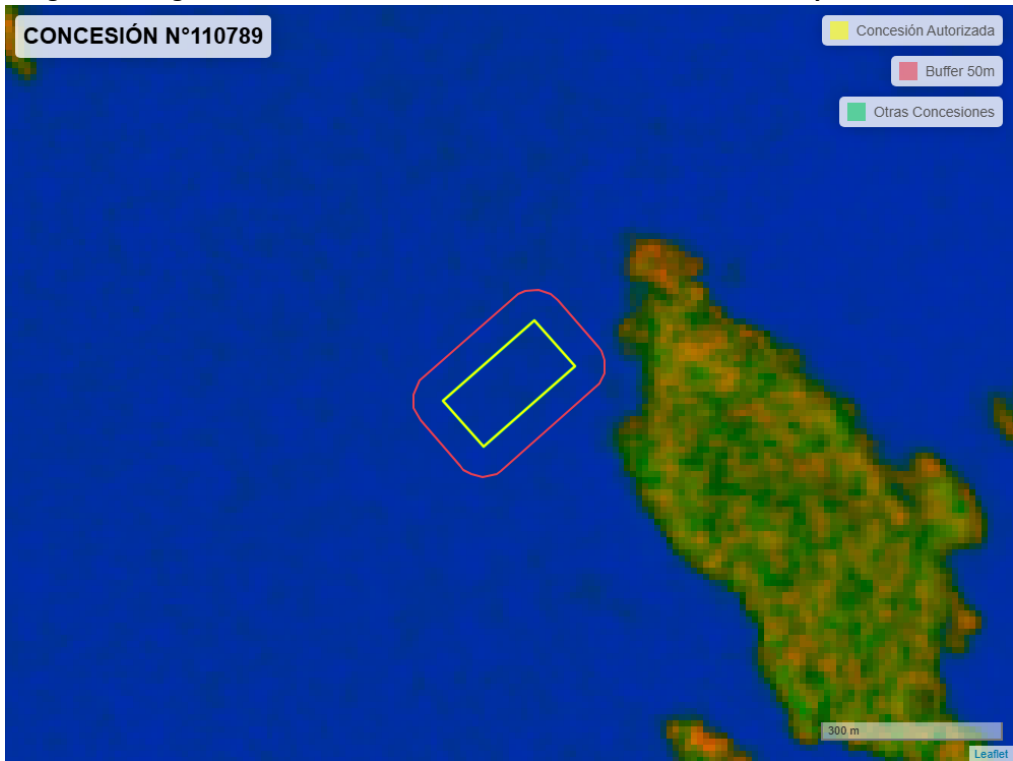
Figura 2. Imagen satelital del monitoreo realizado entre el 01/01/2025 y el 28/02/2025

| Período/Fecha | Resultado módulo(s) de cultivo | Resultado estructura(s) de apoyo |
|---|---|---|
| Entre el 01/01/2025 y el 28/02/2025 | Se identifica la ausencia de módulos de cultivo de peces dentro de los límites de concesión. | Se identifica la ausencia de estructura(s) de apoyo dentro de los límites de concesión. |

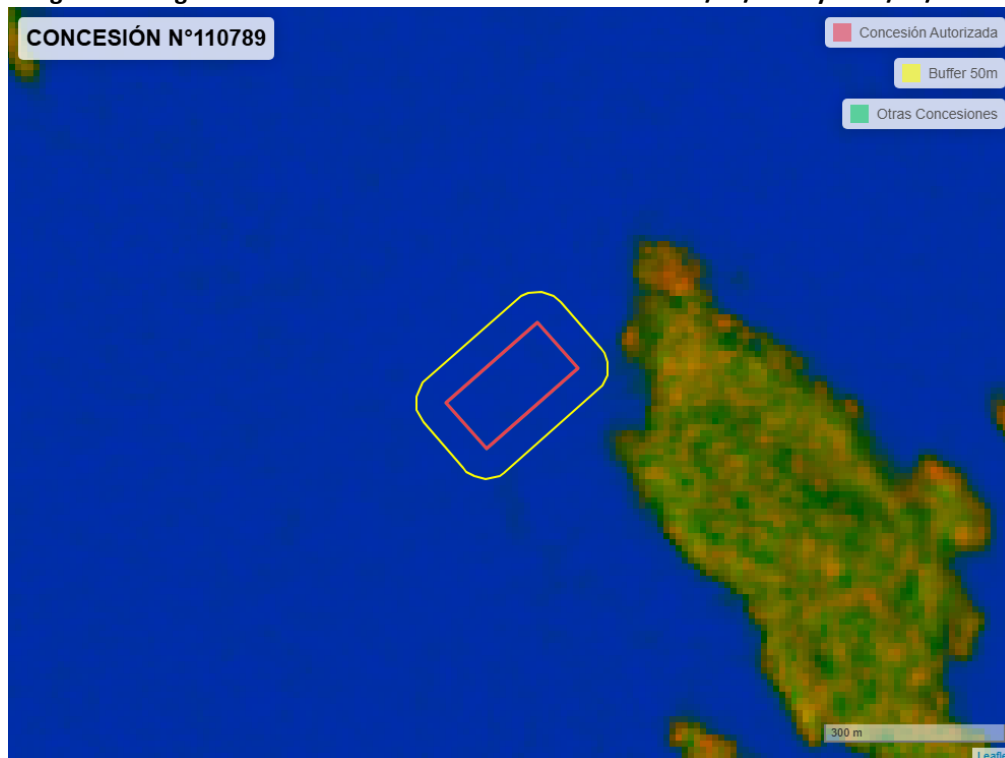
**Figura 4. Imagen satelital del monitoreo realizado entre el 01/08/2025 y el 30/09/2025**

| Período/Fecha | Resultado módulo(s) de cultivo | Resultado estructura(s) de apoyo |
|---|---|---|
| Entre el 01/08/2025 y el 30/09/2025 | Se identifica la ausencia de módulos de cultivo de peces dentro de los límites de concesión. | Se identifica la ausencia de estructura(s) de apoyo dentro de los límites de concesión. |
