## INFORME TÉCNICO DE FISCALIZACIÓN AMBIENTAL

**CES PATRANCA (RNA 110793)**

**DTM-2025-743-XI-RCA**

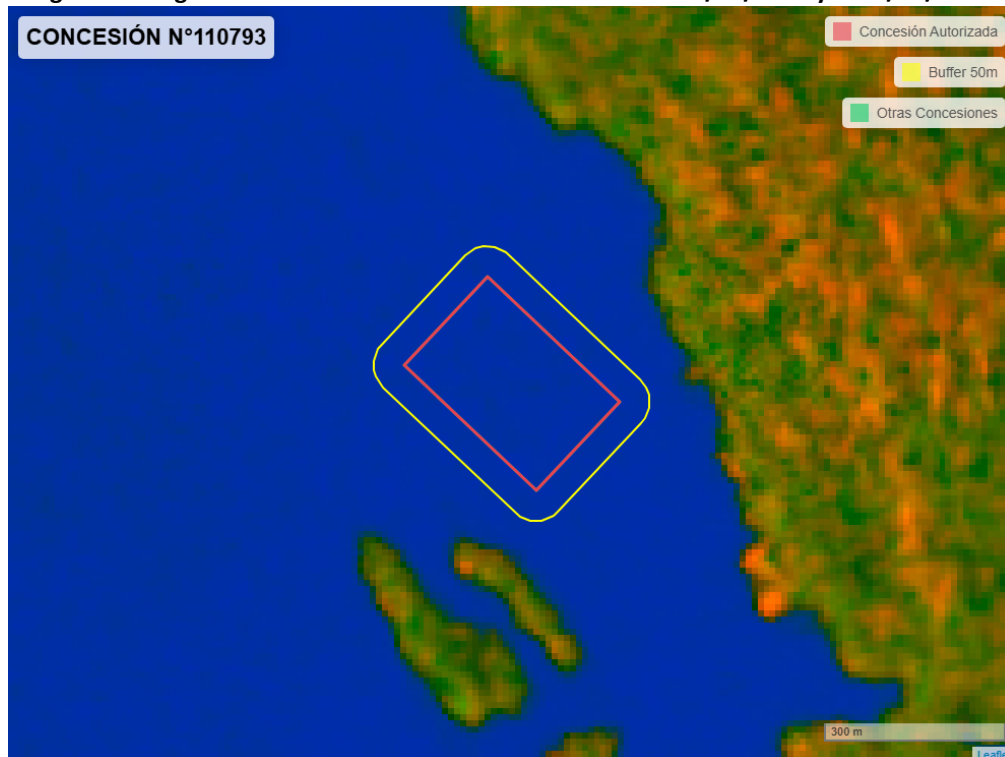
**Figura 3. Imagen satelital del monitoreo realizado entre el 01/04/2025 y el 31/05/2025**

| Período/Fecha | Resultado módulo(s) de cultivo | Resultado estructura(s) de apoyo |
|---|---|---|
| Entre el 01/04/2025 y el 31/05/2025 | Se identifica la ausencia de módulos de cultivo de peces dentro de los límites de concesión. | Se identifica la ausencia de estructura(s) de apoyo dentro de los límites de concesión. |

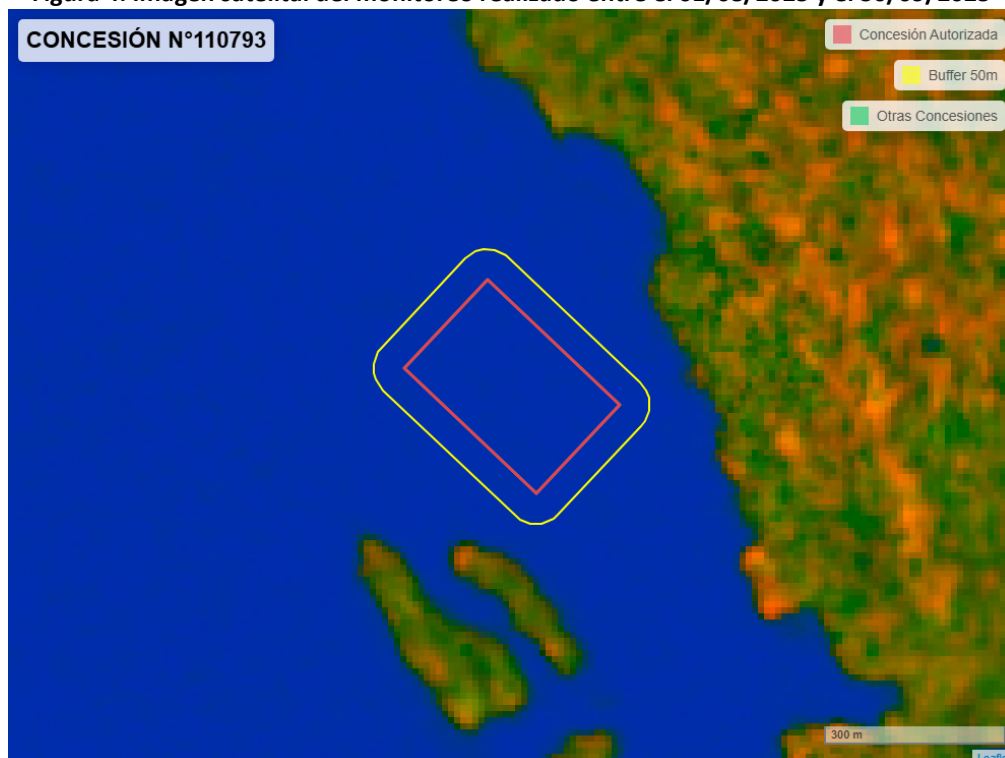
**Figura 4. Imagen satelital del monitoreo realizado entre el 01/08/2025 y el 30/09/2025**

| Período/Fecha | Resultado módulo(s) de cultivo | Resultado estructura(s) de apoyo |
|---|---|---|
| Entre el 01/08/2025 y el 30/09/2025 | Se identifica la ausencia de módulos de cultivo de peces dentro de los límites de concesión. | Se identifica la ausencia de estructura(s) de apoyo dentro de los límites de concesión. |
