## INFORME TÉCNICO DE FISCALIZACIÓN AMBIENTAL

**CES RIVEROS 2 (RNA 110798)**

**DTM-2025-748-XI-RCA**

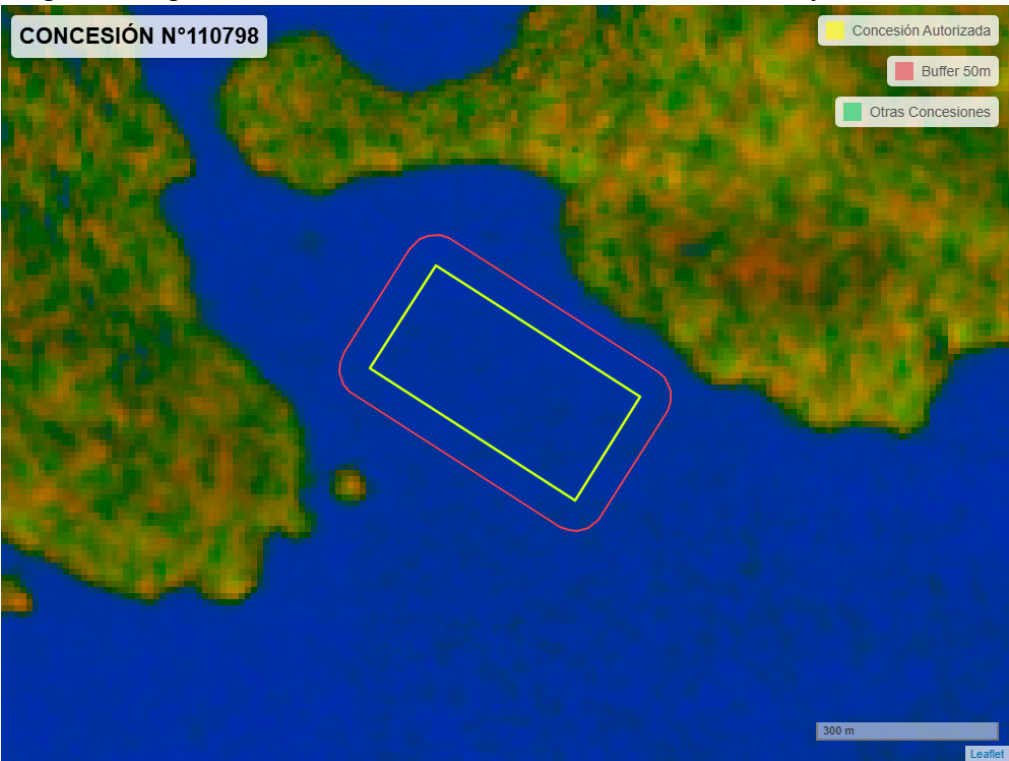
Figura 2. Imagen satelital del monitoreo realizado entre el 01/01/2025 y el 28/02/2025

| Período/Fecha | Resultado módulo(s) de cultivo | Resultado estructura(s) de apoyo |
|---|---|---|
| Entre el 01/01/2025 y el 28/02/2025 | Se identifica la ausencia de módulos de cultivo de peces dentro de los límites de concesión. | Se identifica la ausencia de estructura(s) de apoyo dentro de los límites de concesión. |

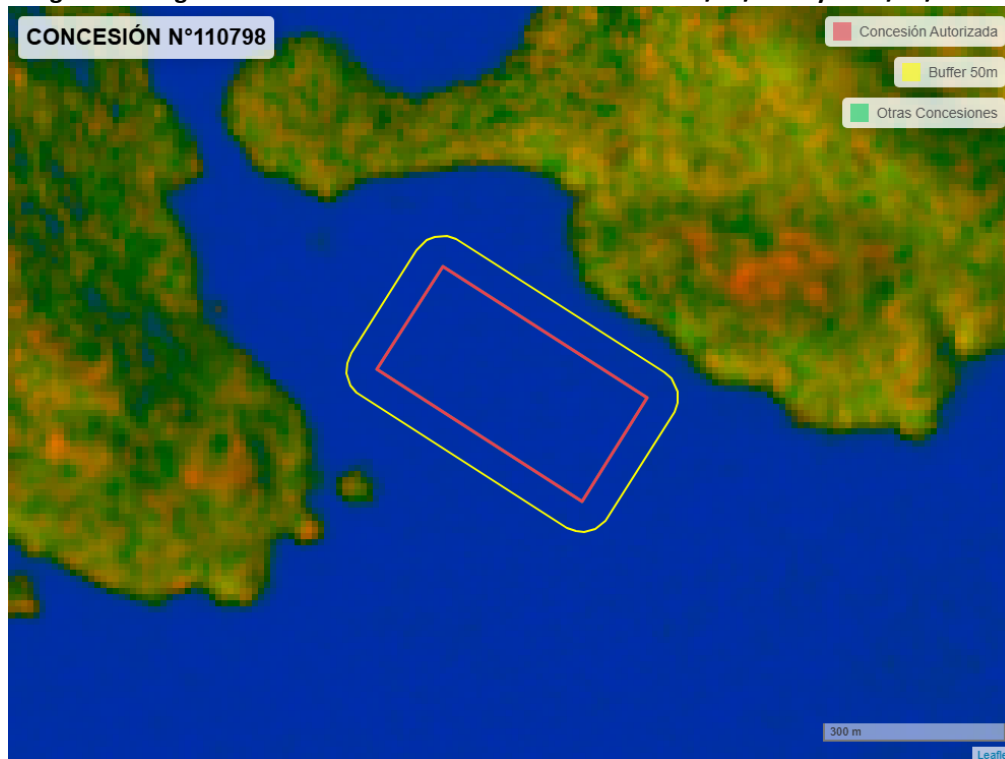
**Figura 3. Imagen satelital del monitoreo realizado entre el 01/04/2025 y el 31/05/2025**

| Período/Fecha | Resultado módulo(s) de cultivo | Resultado estructura(s) de apoyo |
|---|---|---|
| Entre el 01/04/2025 y el 31/05/2025 | Se identifica la ausencia de módulos de cultivo de peces dentro de los límites de concesión. | Se identifica la ausencia de estructura(s) de apoyo dentro de los límites de concesión. |

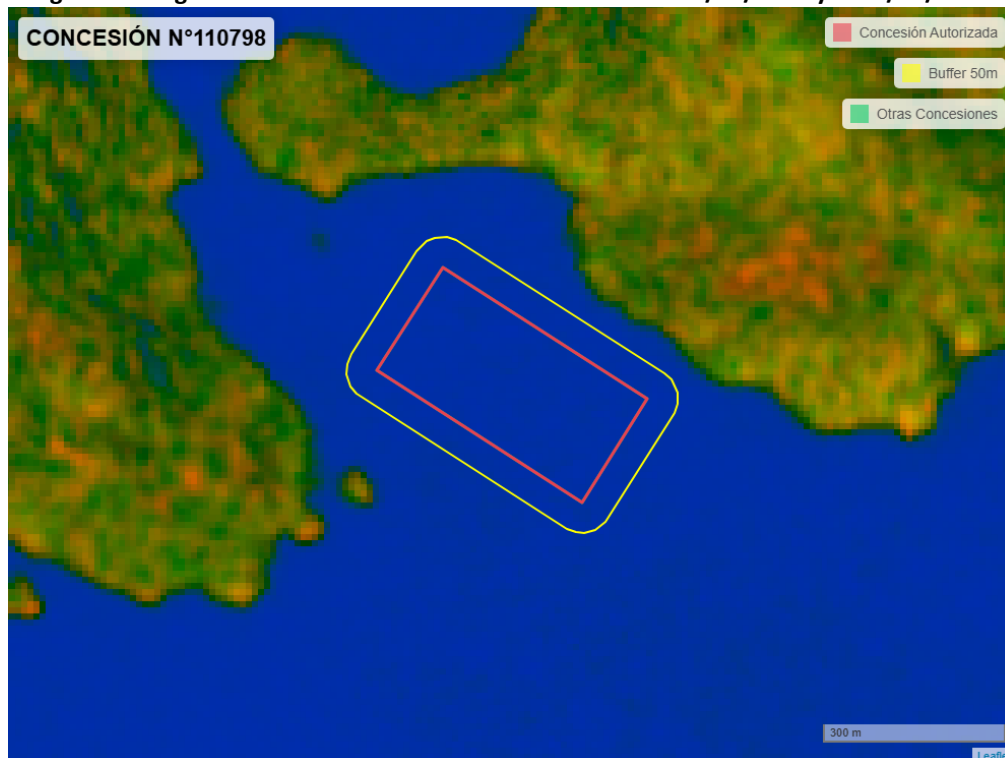
**Figura 4. Imagen satelital del monitoreo realizado entre el 01/08/2025 y el 30/09/2025**

| Período/Fecha | Resultado módulo(s) de cultivo | Resultado estructura(s) de apoyo |
|---|---|---|
| Entre el 01/08/2025 y el 30/09/2025 | Se identifica la ausencia de módulos de cultivo de peces dentro de los límites de concesión. | Se identifica la ausencia de estructura(s) de apoyo dentro de los límites de concesión. |
