## INFORME TÉCNICO DE FISCALIZACIÓN AMBIENTAL

**CES CHALACAYEC (RNA 110799)**

**DTM-2025-749-XI-RCA**

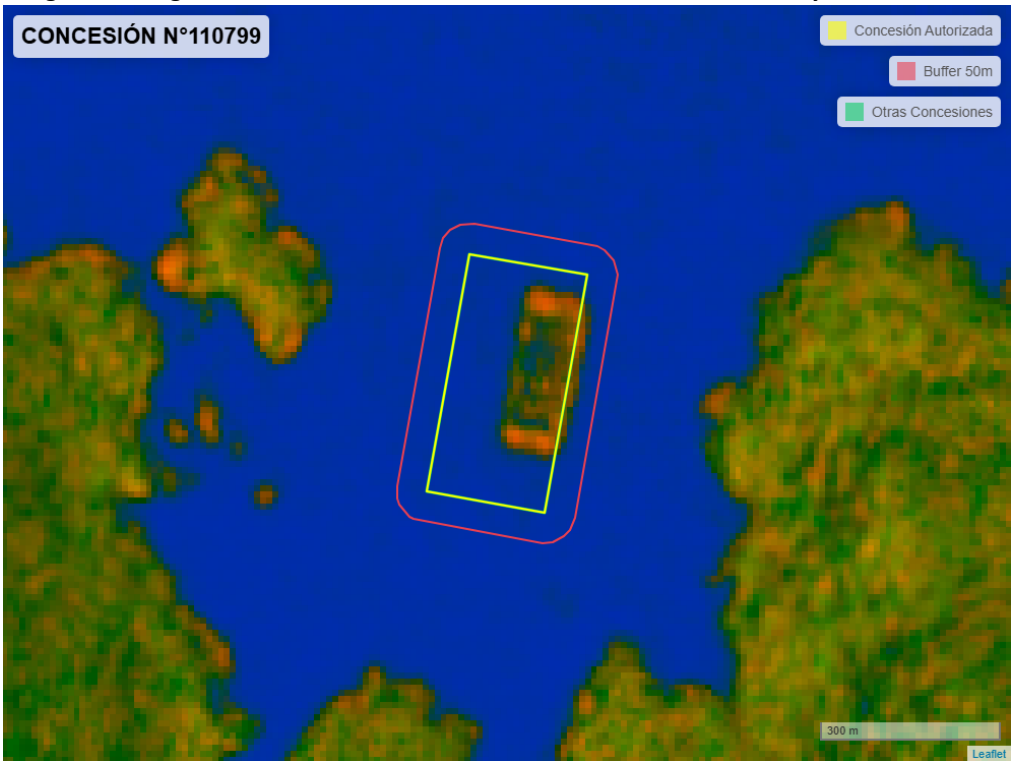
Figura 2. Imagen satelital del monitoreo realizado entre el 01/01/2025 y el 28/02/2025

| Período/Fecha | Resultado módulo(s) de cultivo | Resultado estructura(s) de apoyo |
|---|---|---|
| Entre el 01/01/2025 y el 28/02/2025 | Se identifica la presencia de módulos de cultivo de peces dentro de los límites de concesión. | Se identifica la ausencia de estructura(s) de apoyo dentro de los límites de concesión. |

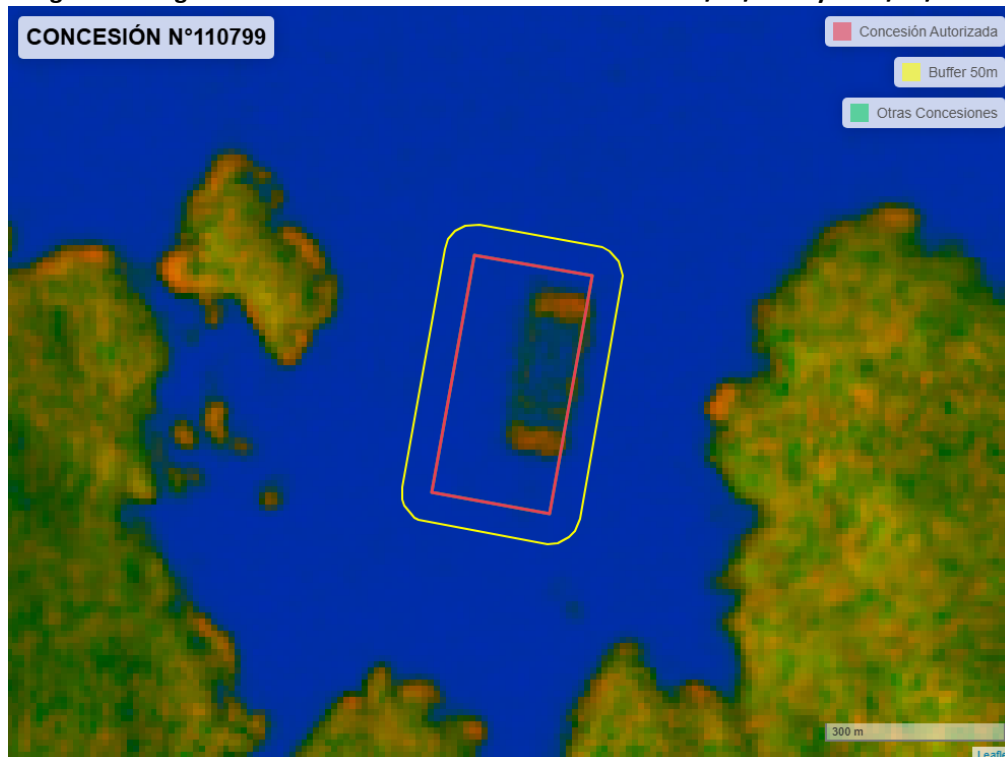
**Figura 3. Imagen satelital del monitoreo realizado entre el 01/04/2025 y el 31/05/2025**

| Período/Fecha | Resultado módulo(s) de cultivo | Resultado estructura(s) de apoyo |
|---|---|---|
| Entre el 01/04/2025 y el 31/05/2025 | Se identifica la presencia de módulos de cultivo de peces dentro de los límites de concesión. | Se identifica la ausencia de estructura(s) de apoyo dentro de los límites de concesión. |
