## INFORME TÉCNICO DE FISCALIZACIÓN AMBIENTAL

**CES ESTERO CÁCERES (RNA 110802)**

**DTM-2025-752-XI-RCA**

Fecha creación: 12-12-2025

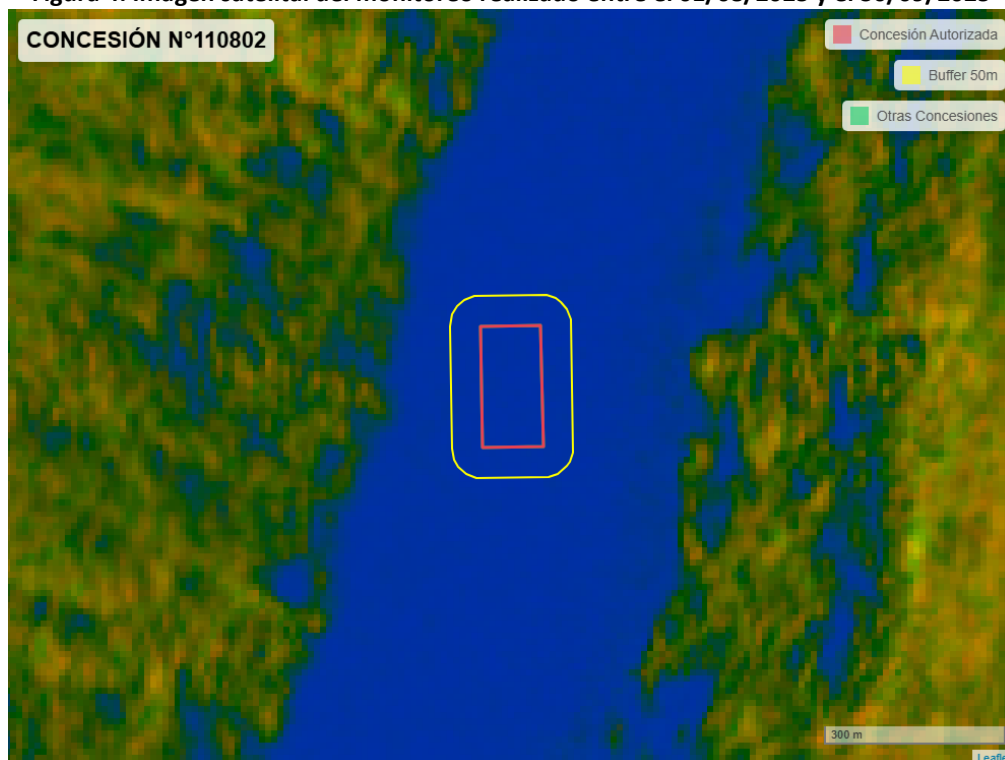
**Figura 4. Imagen satelital del monitoreo realizado entre el 01/08/2025 y el 30/09/2025**

| Período/Fecha | Resultado módulo(s) de cultivo | Resultado estructura(s) de apoyo |
|---|---|---|
| Entre el 01/08/2025 y el 30/09/2025 | Se identifica la ausencia de módulos de cultivo de peces dentro de los límites de concesión. | Se identifica la ausencia de estructura(s) de apoyo dentro de los límites de concesión. |
