## INFORME TÉCNICO DE FISCALIZACIÓN AMBIENTAL

**CES MELCHOR 4 (RNA 110807)**

**DTM-2025-756-XI-RCA**

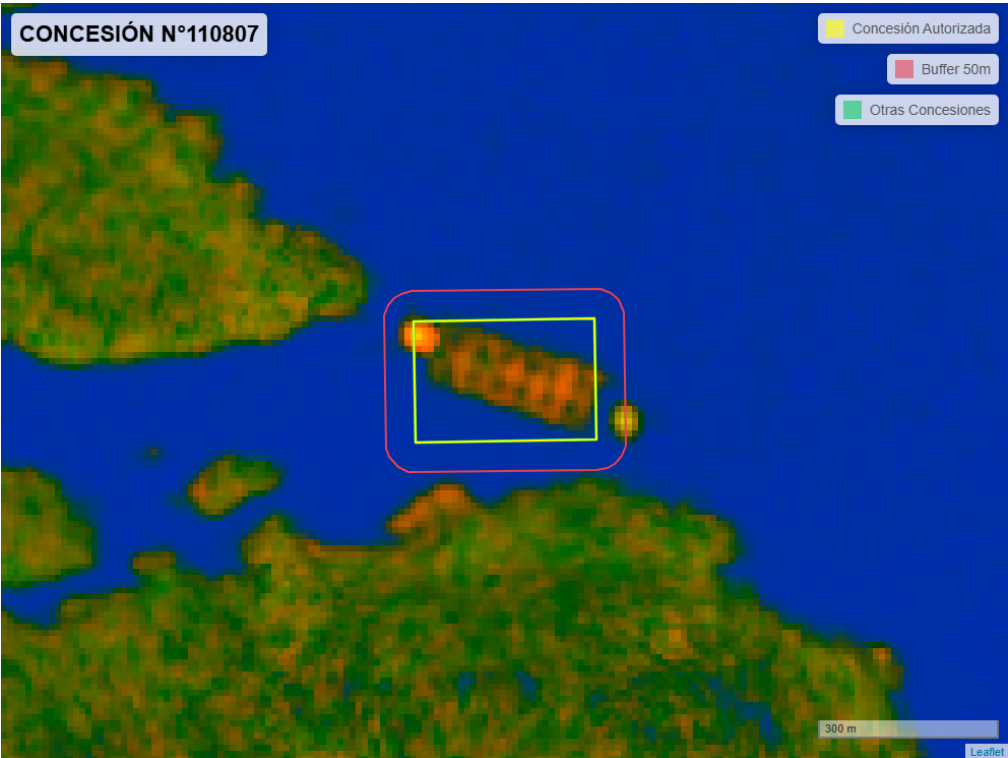
**Figura 2. Imagen satelital del monitoreo realizado entre el 01/01/2025 y el 28/02/2025**

| Período/Fecha | Resultado módulo(s) de cultivo | Resultado estructura(s) de apoyo |
|---|---|---|
| Entre el 01/01/2025 y el 28/02/2025 | Se identifica la presencia de módulos de cultivo de peces dentro de los límites de concesión. | Se identifica la presencia de estructura(s) de apoyo fuera de los límites de concesión. |

Cabe señalar que, las estructuras detectadas fuera del área de concesión corresponden al mismo ciclo anteriormente analizado y/o se encontraban sin producción, situación que ha sido corregida.

Como resultado del examen de información realizado respecto de los instrumentos de gestión ambiental y la normativa ambiental aplicable señalados en el ítem 4 del presente informe, esta Superintendencia logró verificar que, durante los periodos revisados, no se constataron módulos de cultivo total o parcialmente fuera de los límites del área de concesión. Respecto a las estructuras de apoyo, se constató que 1 o más estructuras se encontraron fuera de los límites del área de concesión en alguno de los primeros periodos de análisis, no obstante, en el último periodo evaluado, el hecho estaría corregido. Considerando que el titular corrigió su posicionamiento en el último período, dicha situación se considera como un hecho subsanado, instando al titular a mantener este comportamiento en el futuro.

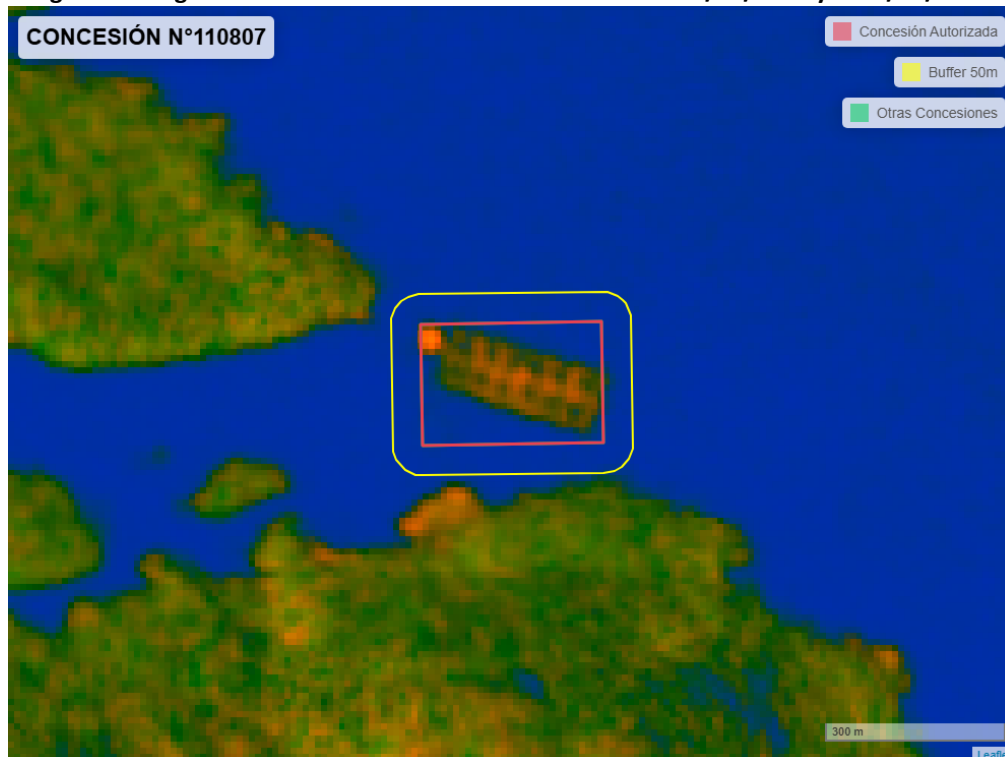
**Figura 3. Imagen satelital del monitoreo realizado entre el 01/04/2025 y el 31/05/2025**

| Período/Fecha | Resultado módulo(s) de cultivo | Resultado estructura(s) de apoyo |
|---|---|---|
| Entre el 01/04/2025 y el 31/05/2025 | Se identifica la presencia de módulos de cultivo de peces dentro de los límites de concesión. | Se identifica la presencia de estructura(s) de apoyo dentro de los límites de concesión. |

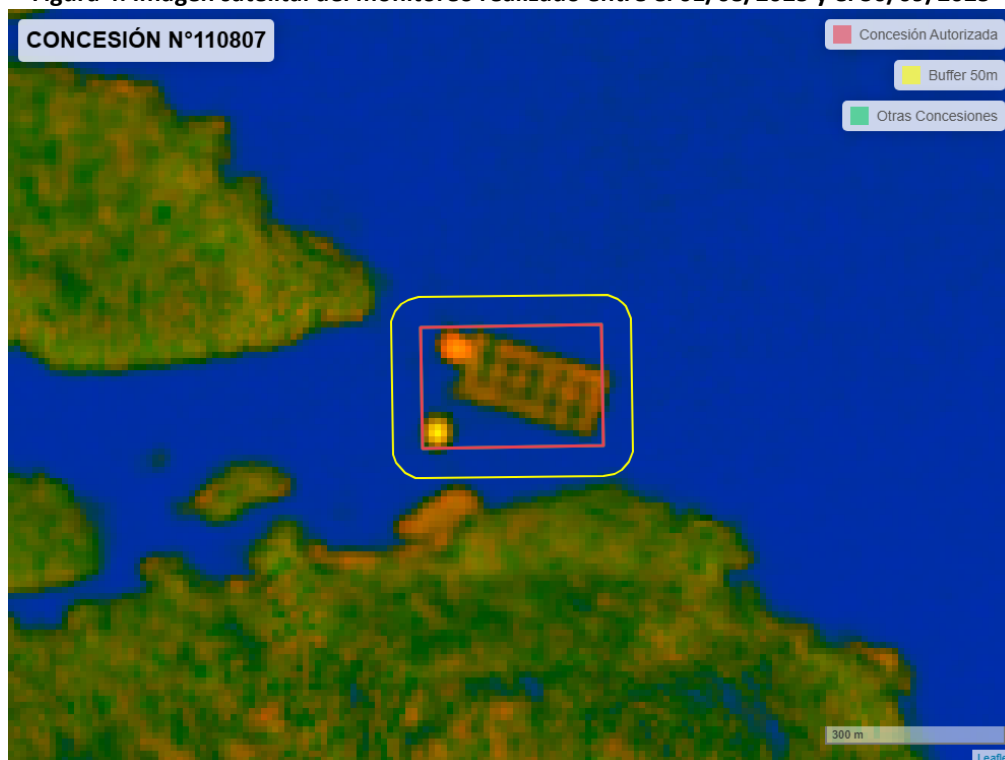
**Figura 4. Imagen satelital del monitoreo realizado entre el 01/08/2025 y el 30/09/2025**

| Período/Fecha | Resultado módulo(s) de cultivo | Resultado estructura(s) de apoyo |
|---|---|---|
| Entre el 01/08/2025 y el 30/09/2025 | Se identifica la presencia de módulos de cultivo de peces dentro de los límites de concesión. | Se identifica la presencia de estructura(s) de apoyo dentro de los límites de concesión. |
