## INFORME TÉCNICO DE FISCALIZACIÓN AMBIENTAL

**BENJAMIN 744 (RNA 110808)**

**DTM-2025-757-XI-RCA**

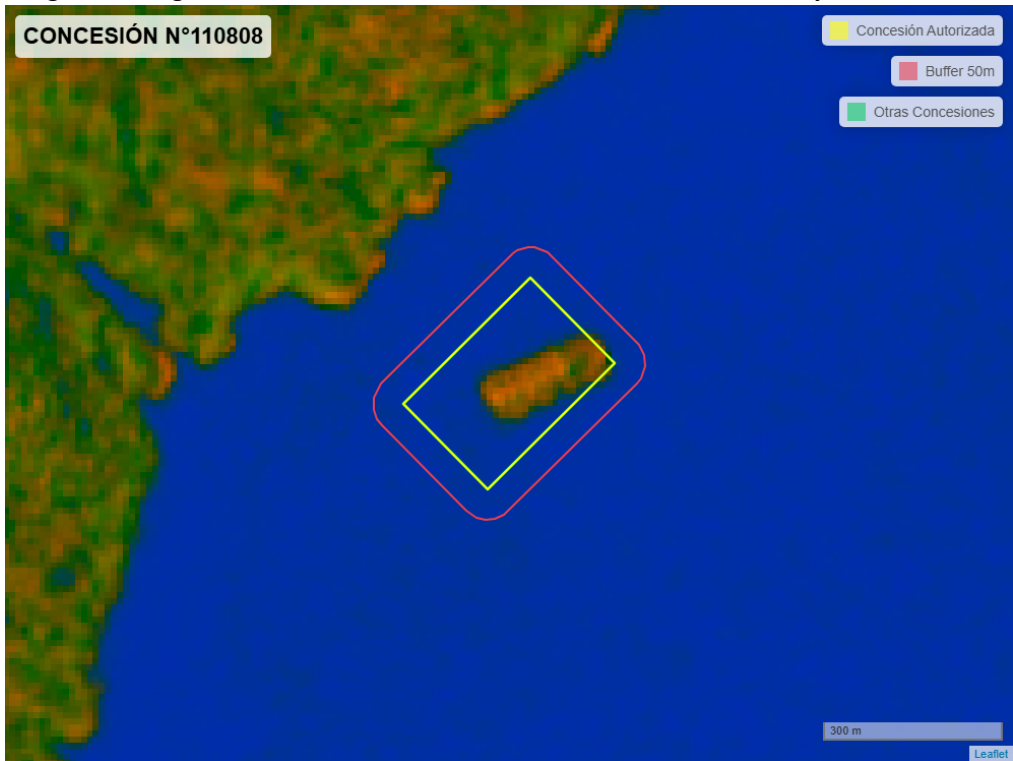
Figura 2. Imagen satelital del monitoreo realizado entre el 01/01/2025 y el 28/02/2025

| Período/Fecha | Resultado módulo(s) de cultivo | Resultado estructura(s) de apoyo |
|---|---|---|
| Entre el 01/01/2025 y el 28/02/2025 | Se identifica la presencia de módulos de cultivo de peces dentro de los límites de concesión. | Se identifica la ausencia de estructura(s) de apoyo dentro de los límites de concesión. |

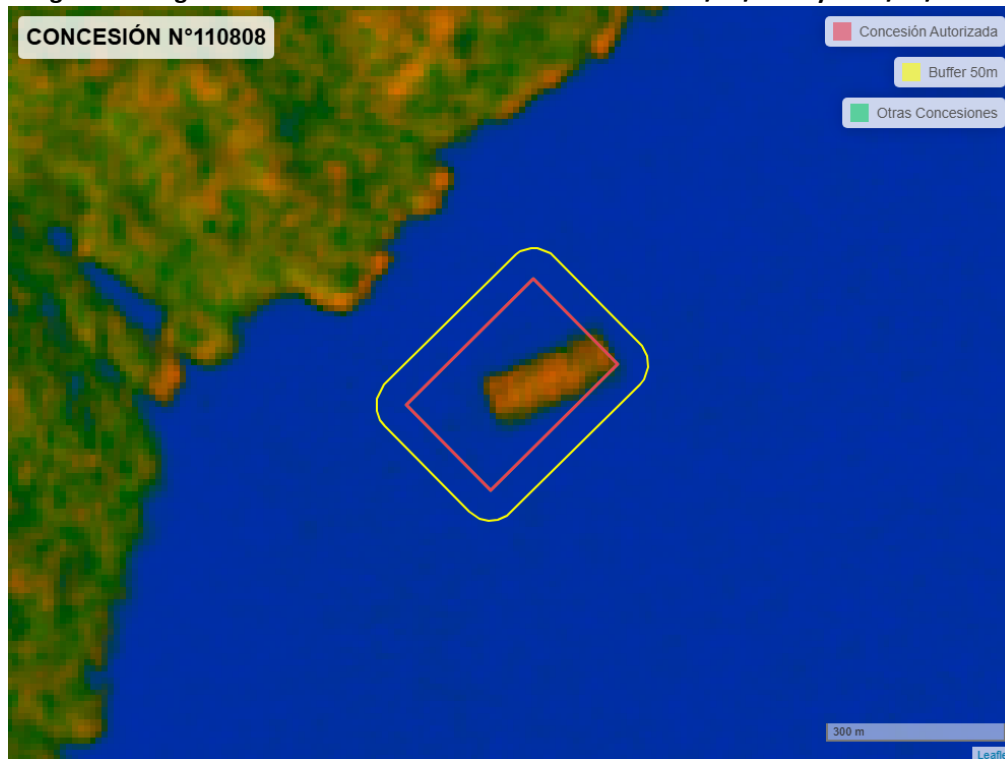
**Figura 3. Imagen satelital del monitoreo realizado entre el 01/04/2025 y el 31/05/2025**

| Período/Fecha | Resultado módulo(s) de cultivo | Resultado estructura(s) de apoyo |
|---|---|---|
| Entre el 01/04/2025 y el 31/05/2025 | Se identifica la presencia de módulos de cultivo de peces dentro de los límites de concesión. | Se identifica la ausencia de estructura(s) de apoyo dentro de los límites de concesión. |

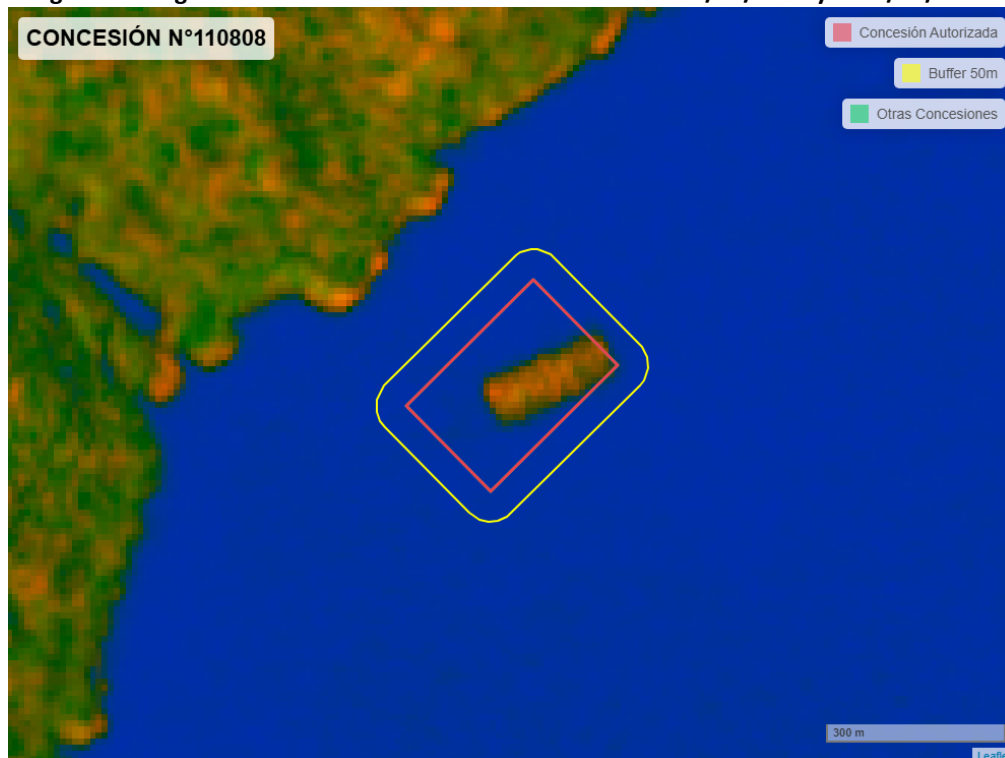
**Figura 4. Imagen satelital del monitoreo realizado entre el 01/08/2025 y el 30/09/2025**

| Período/Fecha | Resultado módulo(s) de cultivo | Resultado estructura(s) de apoyo |
|---|---|---|
| Entre el 01/08/2025 y el 30/09/2025 | Se identifica la presencia de módulos de cultivo de peces dentro de los límites de concesión. | Se identifica la ausencia de estructura(s) de apoyo dentro de los límites de concesión. |
