## INFORME TÉCNICO DE FISCALIZACIÓN AMBIENTAL

**CES ERRAZURIZ (RNA 110812)**

**DTM-2025-759-XI-RCA**

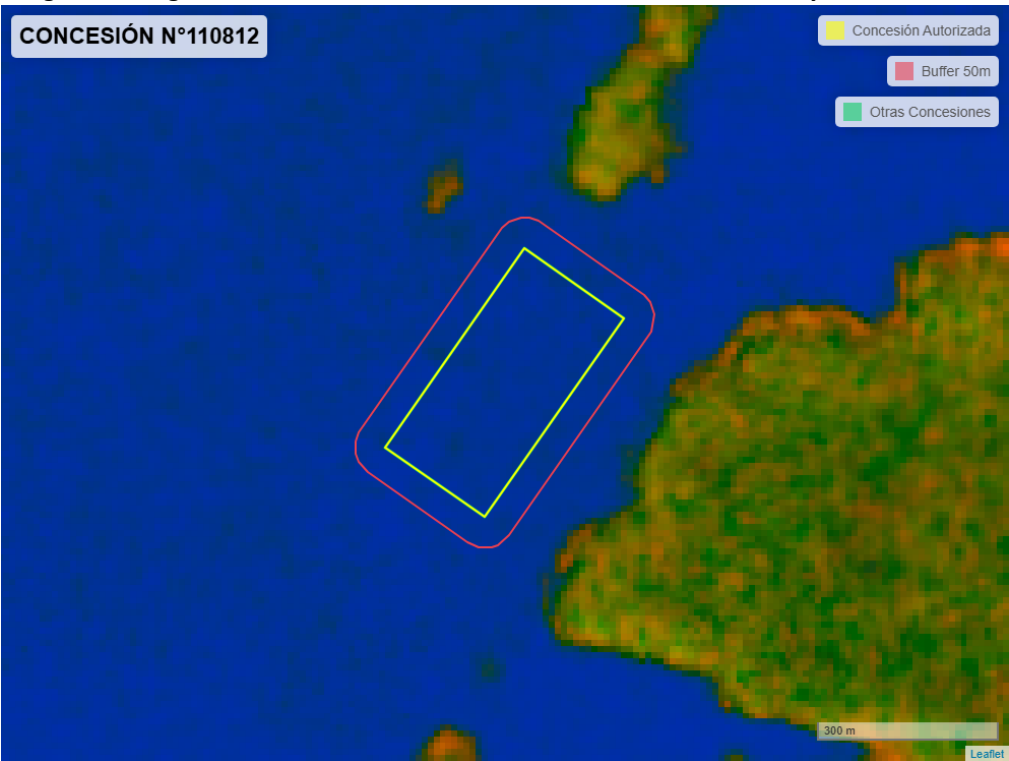
Figura 2. Imagen satelital del monitoreo realizado entre el 01/01/2025 y el 28/02/2025

| Período/Fecha | Resultado módulo(s) de cultivo | Resultado estructura(s) de apoyo |
|---|---|---|
| Entre el 01/01/2025 y el 28/02/2025 | Se identifica la ausencia de módulos de cultivo de peces dentro de los límites de concesión. | Se identifica la ausencia de estructura(s) de apoyo dentro de los límites de concesión. |

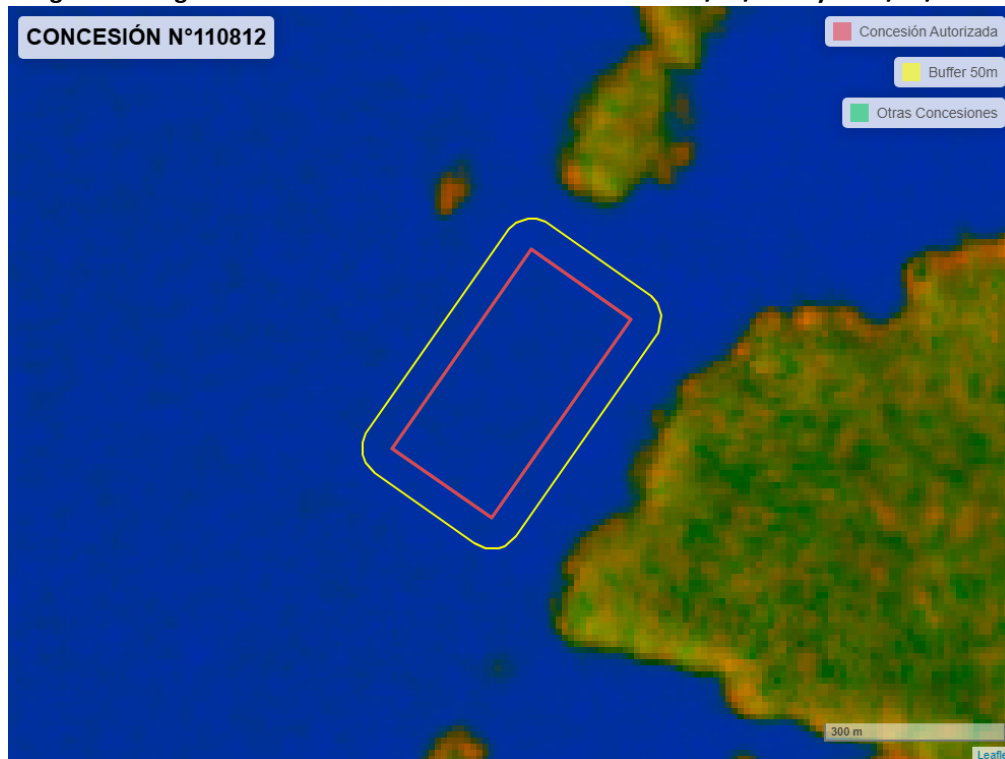
**Figura 3. Imagen satelital del monitoreo realizado entre el 01/04/2025 y el 31/05/2025**

| Período/Fecha | Resultado módulo(s) de cultivo | Resultado estructura(s) de apoyo |
|---|---|---|
| Entre el 01/04/2025 y el 31/05/2025 | Se identifica la ausencia de módulos de cultivo de peces dentro de los límites de concesión. | Se identifica la ausencia de estructura(s) de apoyo dentro de los límites de concesión. |

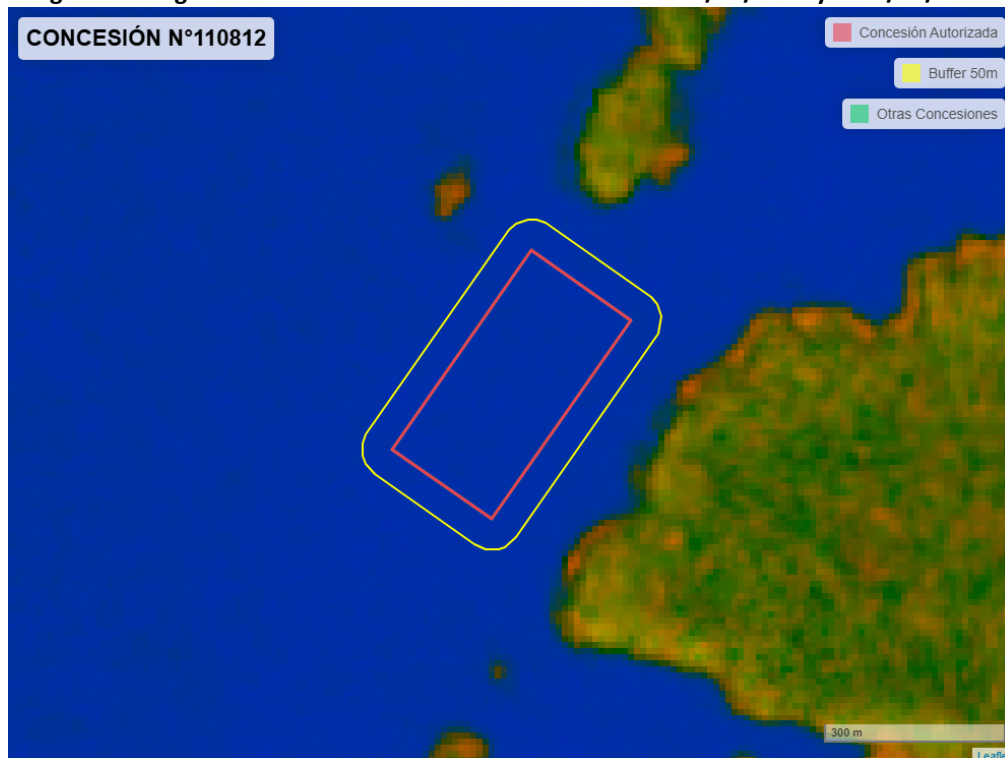
**Figura 4. Imagen satelital del monitoreo realizado entre el 01/08/2025 y el 30/09/2025**

| Período/Fecha | Resultado módulo(s) de cultivo | Resultado estructura(s) de apoyo |
|---|---|---|
| Entre el 01/08/2025 y el 30/09/2025 | Se identifica la ausencia de módulos de cultivo de peces dentro de los límites de concesión. | Se identifica la ausencia de estructura(s) de apoyo dentro de los límites de concesión. |
