INFORME TÉCNICO DE FISCALIZACIÓN AMBIENTAL

CES JORGE (RNA 110813)

DTM-2025-760-XI-RCA

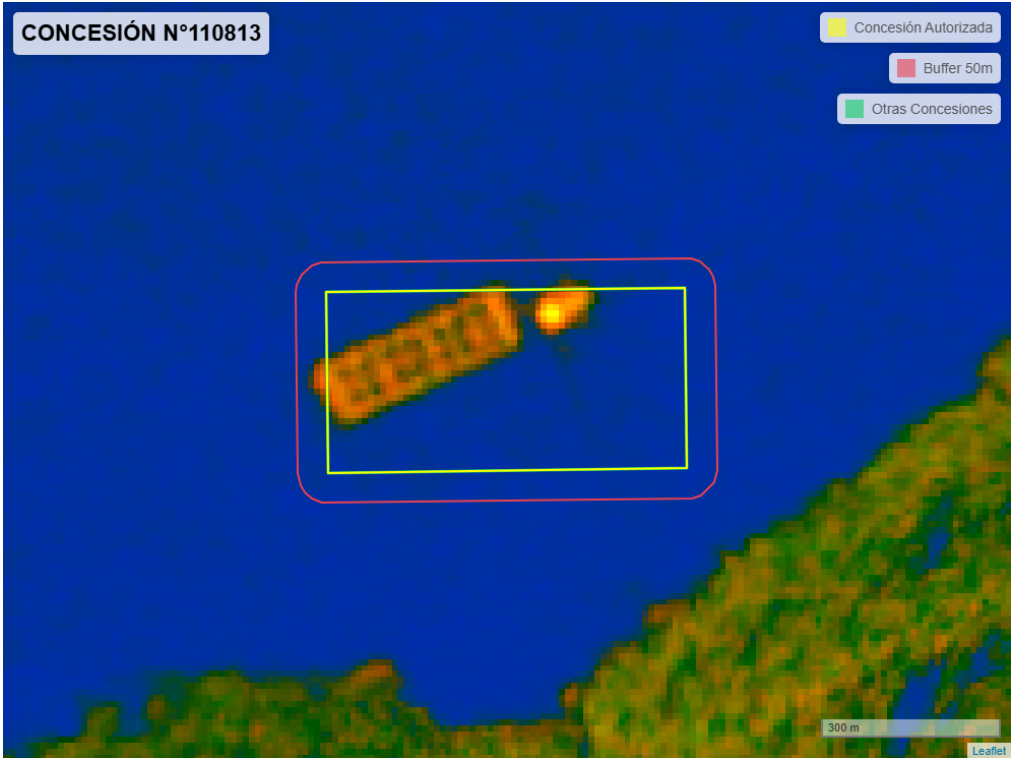
Figura 2. Imagen satelital del monitoreo realizado entre el 01/01/2025 y el 28/02/2025

Período/Fecha	Resultado módulo(s) de cultivo	Resultado estructura(s) de apoyo
Entre el 01/01/2025 y el 28/02/2025	Se identifica la presencia de módulos de cultivo de peces dentro de los límites de concesión.	Se identifica la presencia de estructura(s) de apoyo dentro de los límites de concesión.
Entre el 01/04/2025 y el 31/05/2025	Se identifica la presencia de módulos de cultivo de peces dentro de los límites de concesión.	Se identifica la presencia de estructura(s) de apoyo dentro de los límites de concesión.
Entre el 01/08/2025 y el 30/09/2025	Se identifica la presencia de módulos de cultivo de peces dentro de los límites de concesión.	Se identifica la presencia de estructura(s) de apoyo dentro de los límites de concesión.
