## INFORME TÉCNICO DE FISCALIZACIÓN AMBIENTAL

**CES PAMELA (RNA 110814)**

**DTM-2025-761-XI-RCA**

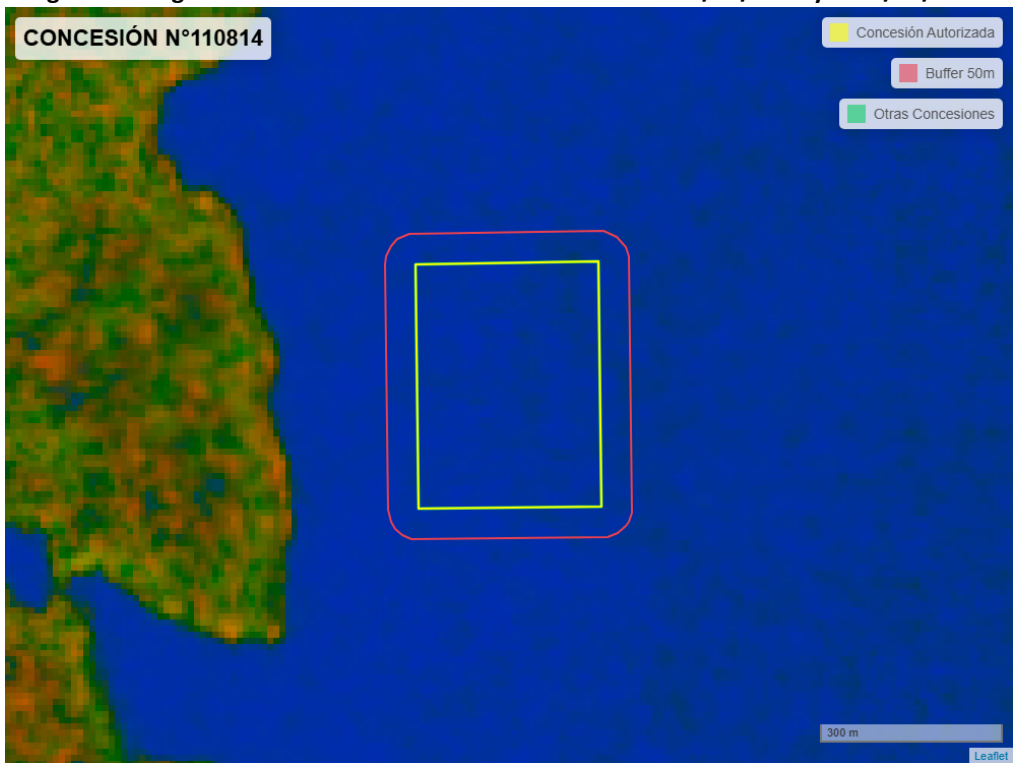
Figura 2. Imagen satelital del monitoreo realizado entre el 01/01/2025 y el 28/02/2025

| Período/Fecha | Resultado módulo(s) de cultivo | Resultado estructura(s) de apoyo |
|---|---|---|
| Entre el 01/01/2025 y el 28/02/2025 | Se identifica la ausencia de módulos de cultivo de peces dentro de los límites de concesión. | Se identifica la ausencia de estructura(s) de apoyo dentro de los límites de concesión. |

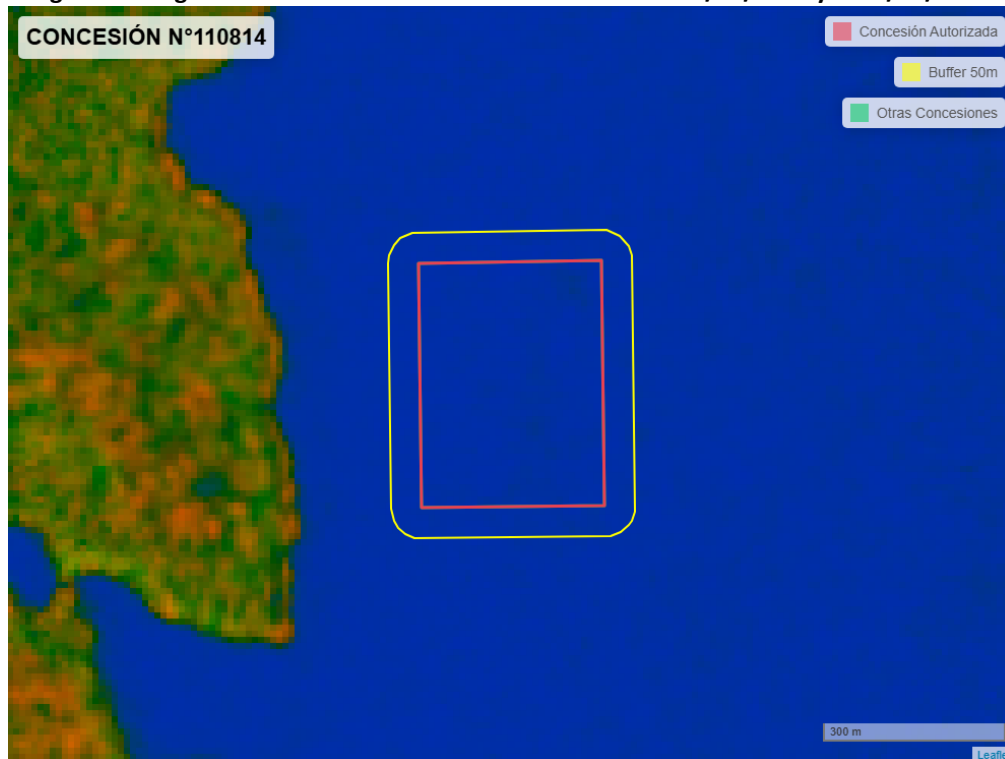
**Figura 3. Imagen satelital del monitoreo realizado entre el 01/04/2025 y el 31/05/2025**

| Período/Fecha | Resultado módulo(s) de cultivo | Resultado estructura(s) de apoyo |
|---|---|---|
| Entre el 01/04/2025 y el 31/05/2025 | Se identifica la ausencia de módulos de cultivo de peces dentro de los límites de concesión. | Se identifica la ausencia de estructura(s) de apoyo dentro de los límites de concesión. |
