## INFORME TÉCNICO DE FISCALIZACIÓN AMBIENTAL

**CES MELCHOR 2 (RNA 110819)**

**DTM-2025-766-XI-RCA**

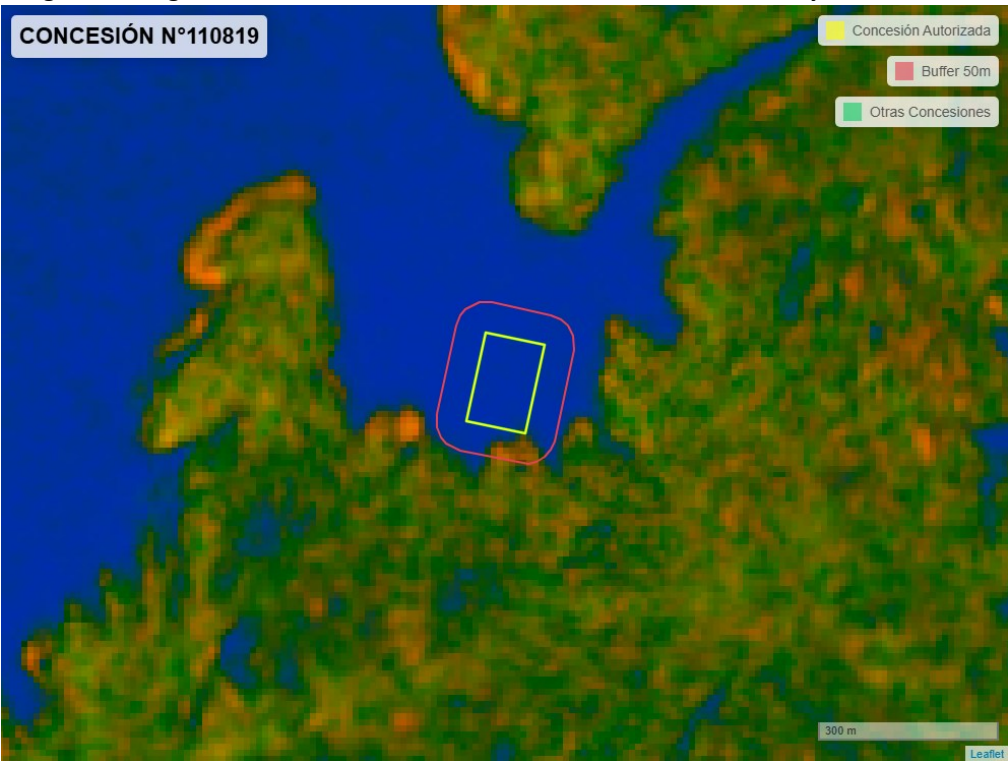
Figura 2. Imagen satelital del monitoreo realizado entre el 01/01/2025 y el 28/02/2025

| Período/Fecha | Resultado módulo(s) de cultivo | Resultado estructura(s) de apoyo |
|---|---|---|
| Entre el 01/01/2025 y el 28/02/2025 | Se identifica la ausencia de módulos de cultivo de peces dentro de los límites de concesión. | Se identifica la ausencia de estructura(s) de apoyo dentro de los límites de concesión. |

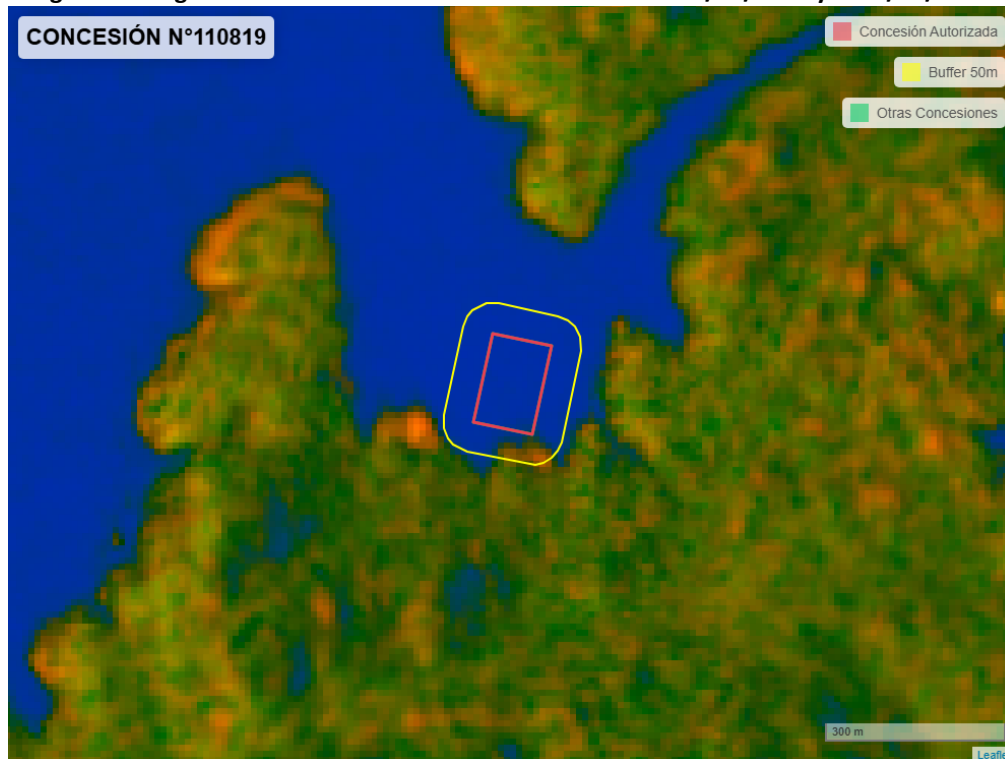
**Figura 3. Imagen satelital del monitoreo realizado entre el 01/04/2025 y el 31/05/2025**

| Período/Fecha | Resultado módulo(s) de cultivo | Resultado estructura(s) de apoyo |
|---|---|---|
| Entre el 01/04/2025 y el 31/05/2025 | Se identifica la ausencia de módulos de cultivo de peces dentro de los límites de concesión. | Se identifica la ausencia de estructura(s) de apoyo dentro de los límites de concesión. |

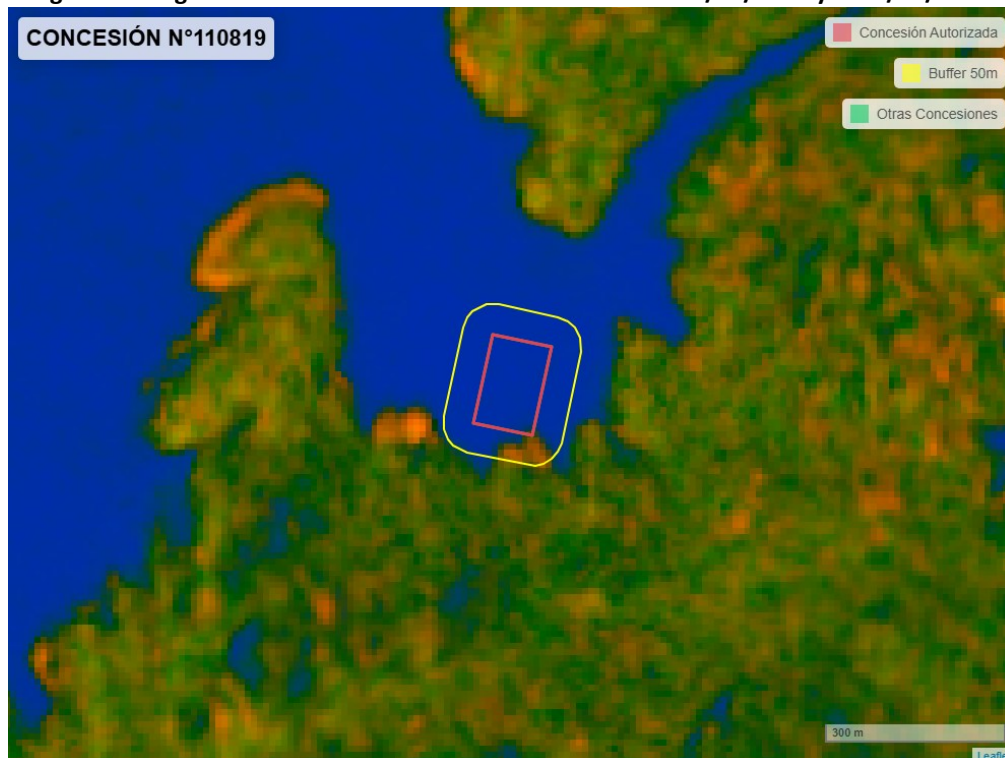
**Figura 4. Imagen satelital del monitoreo realizado entre el 01/08/2025 y el 30/09/2025**

| Período/Fecha | Resultado módulo(s) de cultivo | Resultado estructura(s) de apoyo |
|---|---|---|
| Entre el 01/08/2025 y el 30/09/2025 | Se identifica la ausencia de módulos de cultivo de peces dentro de los límites de concesión. | Se identifica la ausencia de estructura(s) de apoyo dentro de los límites de concesión. |
