## INFORME TÉCNICO DE FISCALIZACIÓN AMBIENTAL

**CES SALAS 4 (RNA 110820)**

**DTM-2025-767-XI-RCA**

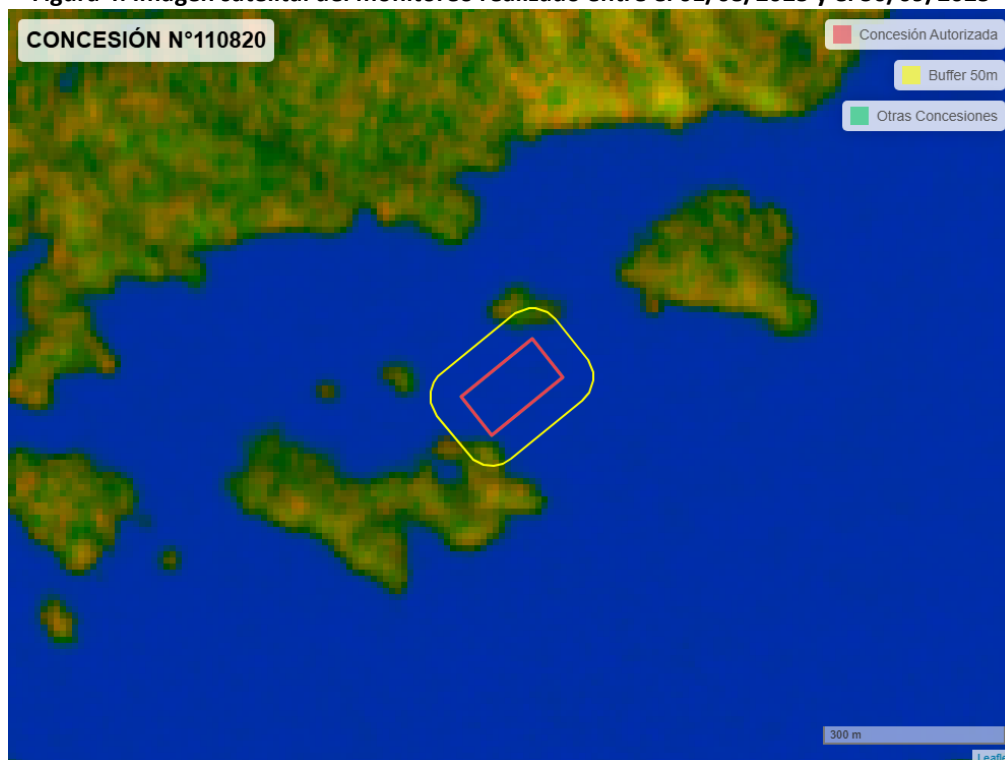
**Figura 4. Imagen satelital del monitoreo realizado entre el 01/08/2025 y el 30/09/2025**

| Período/Fecha | Resultado módulo(s) de cultivo | Resultado estructura(s) de apoyo |
|---|---|---|
| Entre el 01/08/2025 y el 30/09/2025 | Se identifica la ausencia de módulos de cultivo de peces dentro de los límites de concesión. | Se identifica la ausencia de estructura(s) de apoyo dentro de los límites de concesión. |
