## INFORME TÉCNICO DE FISCALIZACIÓN AMBIENTAL

**CES FITZ ROY 1 (RNA 110821)**

**DTM-2025-768-XI-RCA**

El presente documento da cuenta de los resultados de la actividad de examen de información realizado por la Superintendencia del Medio Ambiente (SMA), a la Unidad Fiscalizable CES FITZ ROY 1 (RNA 110821) asociada a la(s) Resolución(es) de Calificación Ambiental “427/2009 CENTRO DE ENGORDA DE SALMONES ISLAS CANQUENES ISLOTE SUR SECTOR-1 PERT N° 205111345”, del titular AUSTRALIS MAR S.A, localizada en la comuna de Aysén, Región de Aysén del General Carlos Ibáñez del Campo.

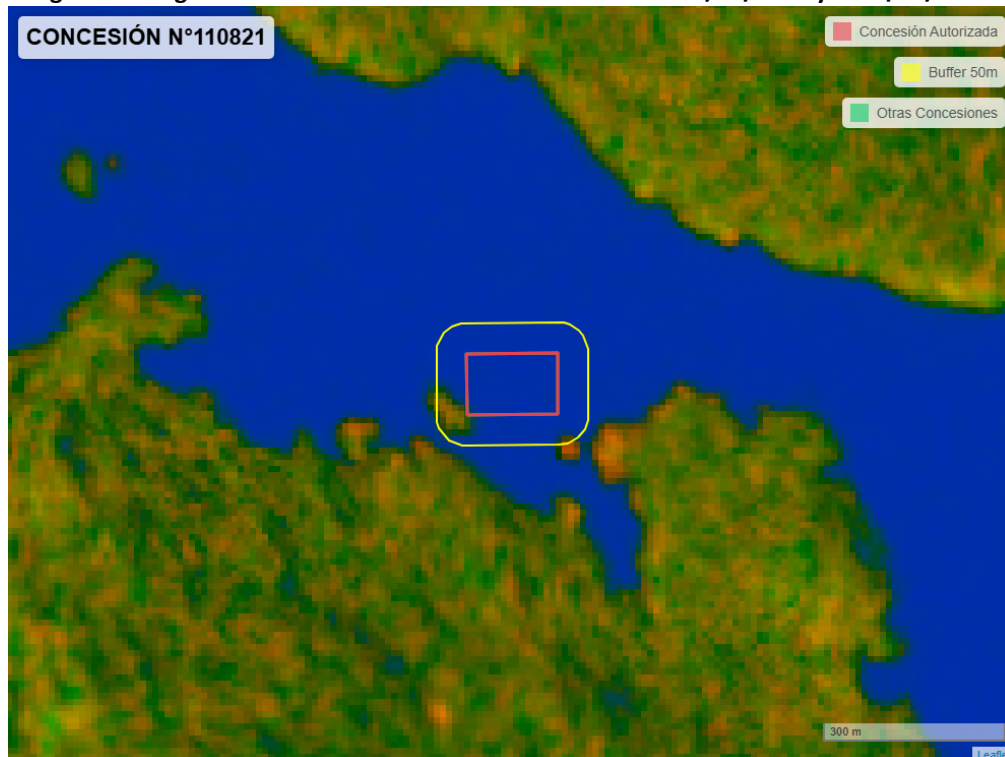
**Figura 3. Imagen satelital del monitoreo realizado entre el 01/04/2025 y el 31/05/2025**

| Período/Fecha | Resultado módulo(s) de cultivo | Resultado estructura(s) de apoyo |
|---|---|---|
| Entre el 01/04/2025 y el 31/05/2025 | Se identifica la ausencia de módulos de cultivo de peces dentro de los límites de concesión. | Se identifica la ausencia de estructura(s) de apoyo dentro de los límites de concesión. |

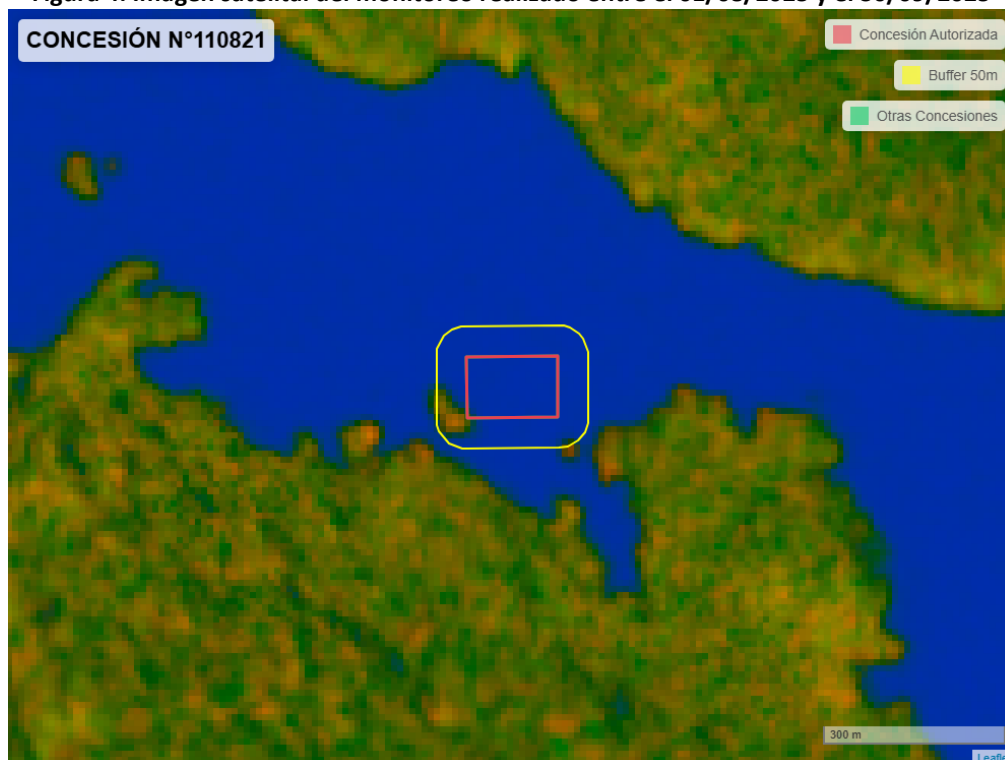
**Figura 4. Imagen satelital del monitoreo realizado entre el 01/08/2025 y el 30/09/2025**

| Período/Fecha | Resultado módulo(s) de cultivo | Resultado estructura(s) de apoyo |
|---|---|---|
| Entre el 01/08/2025 y el 30/09/2025 | Se identifica la ausencia de módulos de cultivo de peces dentro de los límites de concesión. | Se identifica la ausencia de estructura(s) de apoyo dentro de los límites de concesión. |
